DWA OLTARZE BOCZNE
Z KOŚCIOŁA P.W. ŚW. KATARZYNY W SŁAWĘCINIE
(powiat jasielski)
PROGRAM PRAC KONSERWATORSKICH

Jawornik, 13.02.2021 r.

SPIS TREŚCI

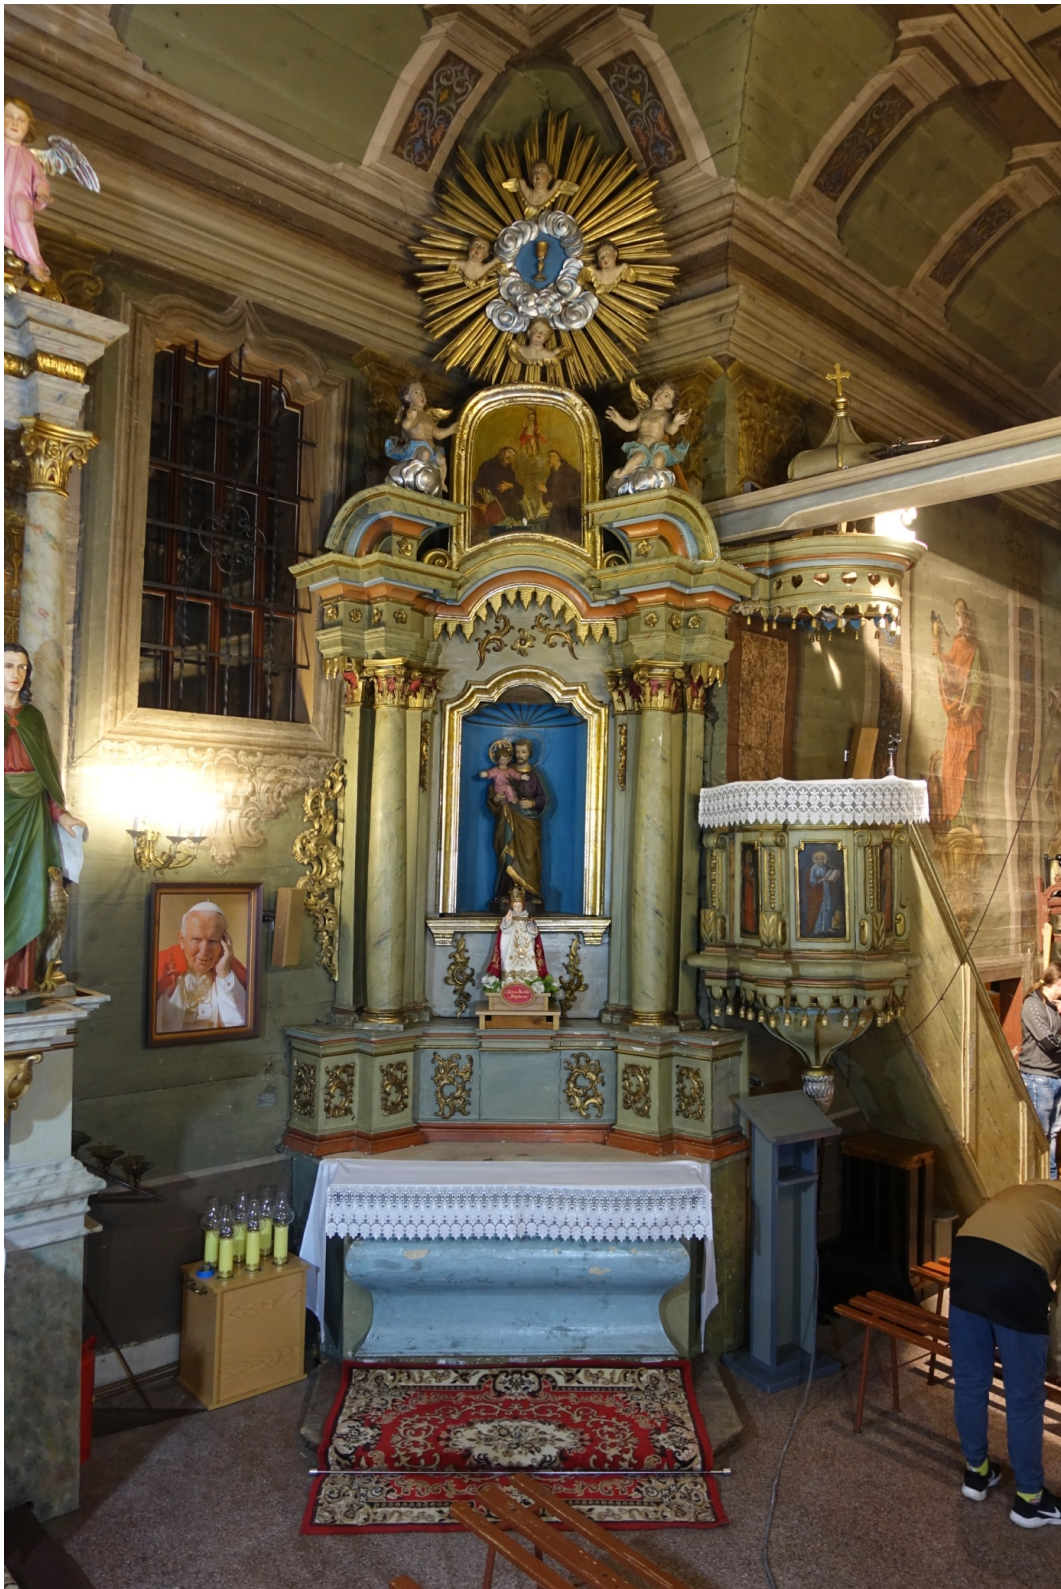
Fot.1. Sławęcin, kościół p.w. św. Katarzyny, ołtarz boczny lewy. Widok ogólny. Stan przed konserwacją.

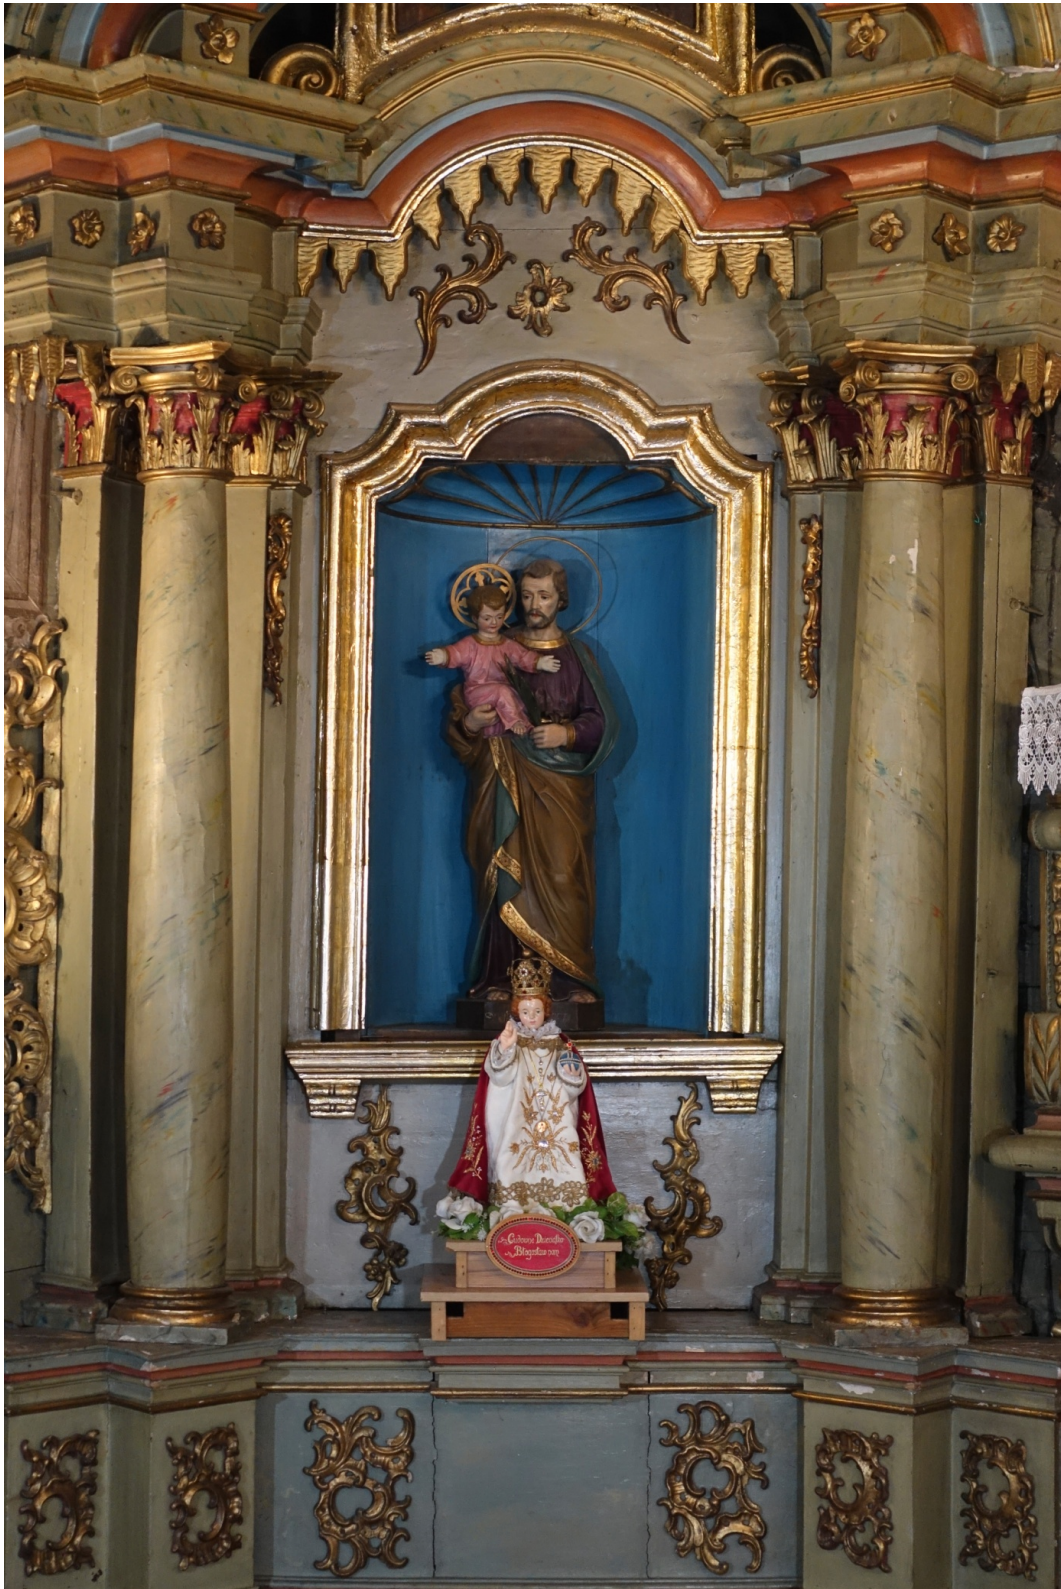
Fot.2. Sławęcín, kościół p.w. św. Katarzyny, ołtarz boczny lewy. W niszy ołtarza znajduje się późniejsza rzeźba Św. Józef z Dzieciątkiem. Stan przed konserwacją.

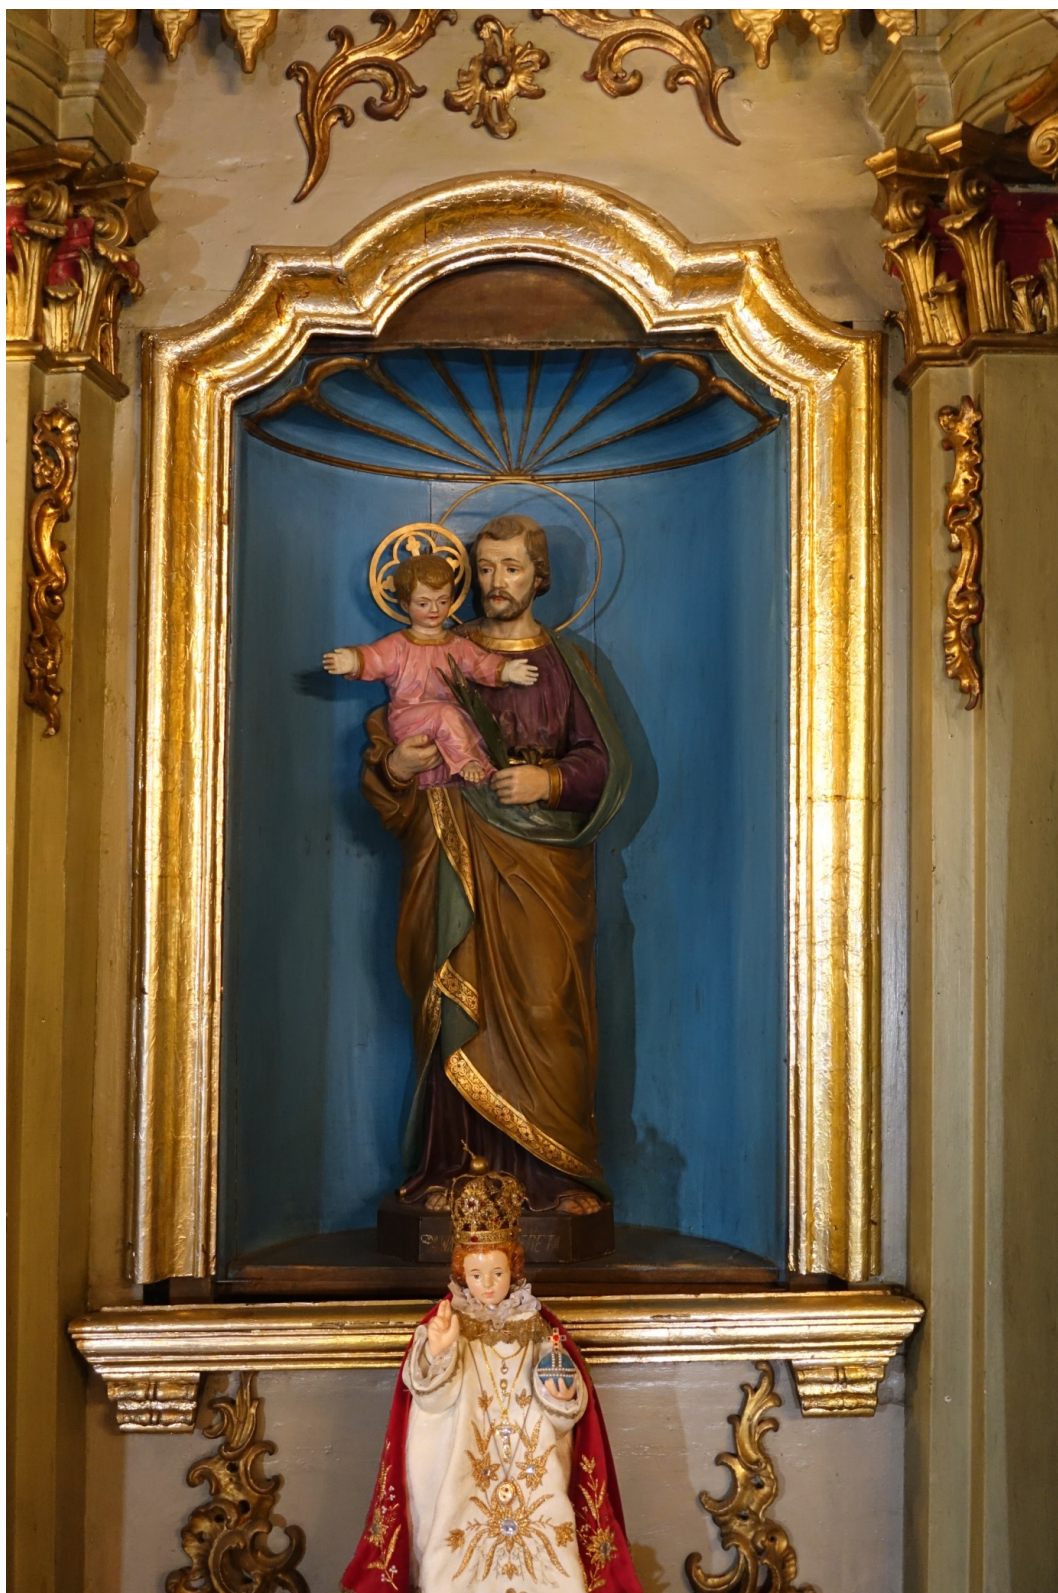
Rzeźba Św. Józef z Dzieciątkiem prawdopodobnie powstała w XIXw. i została wtórnie umieszczona w niszy ołtarza. Zachowana jest w dobrym stanie. Powierzchni figury jest zabrudzona i zakurzona. Na krawędziach formy widoczne są drobne wykruszenia zaprawy.

Fot.3. Sławęcin, kościół p.w. św. Katarzyny, ołtarz boczny lewy. Rzeźba Św. Józef z Dzieciątkiem.
Stan przed konserwacją.

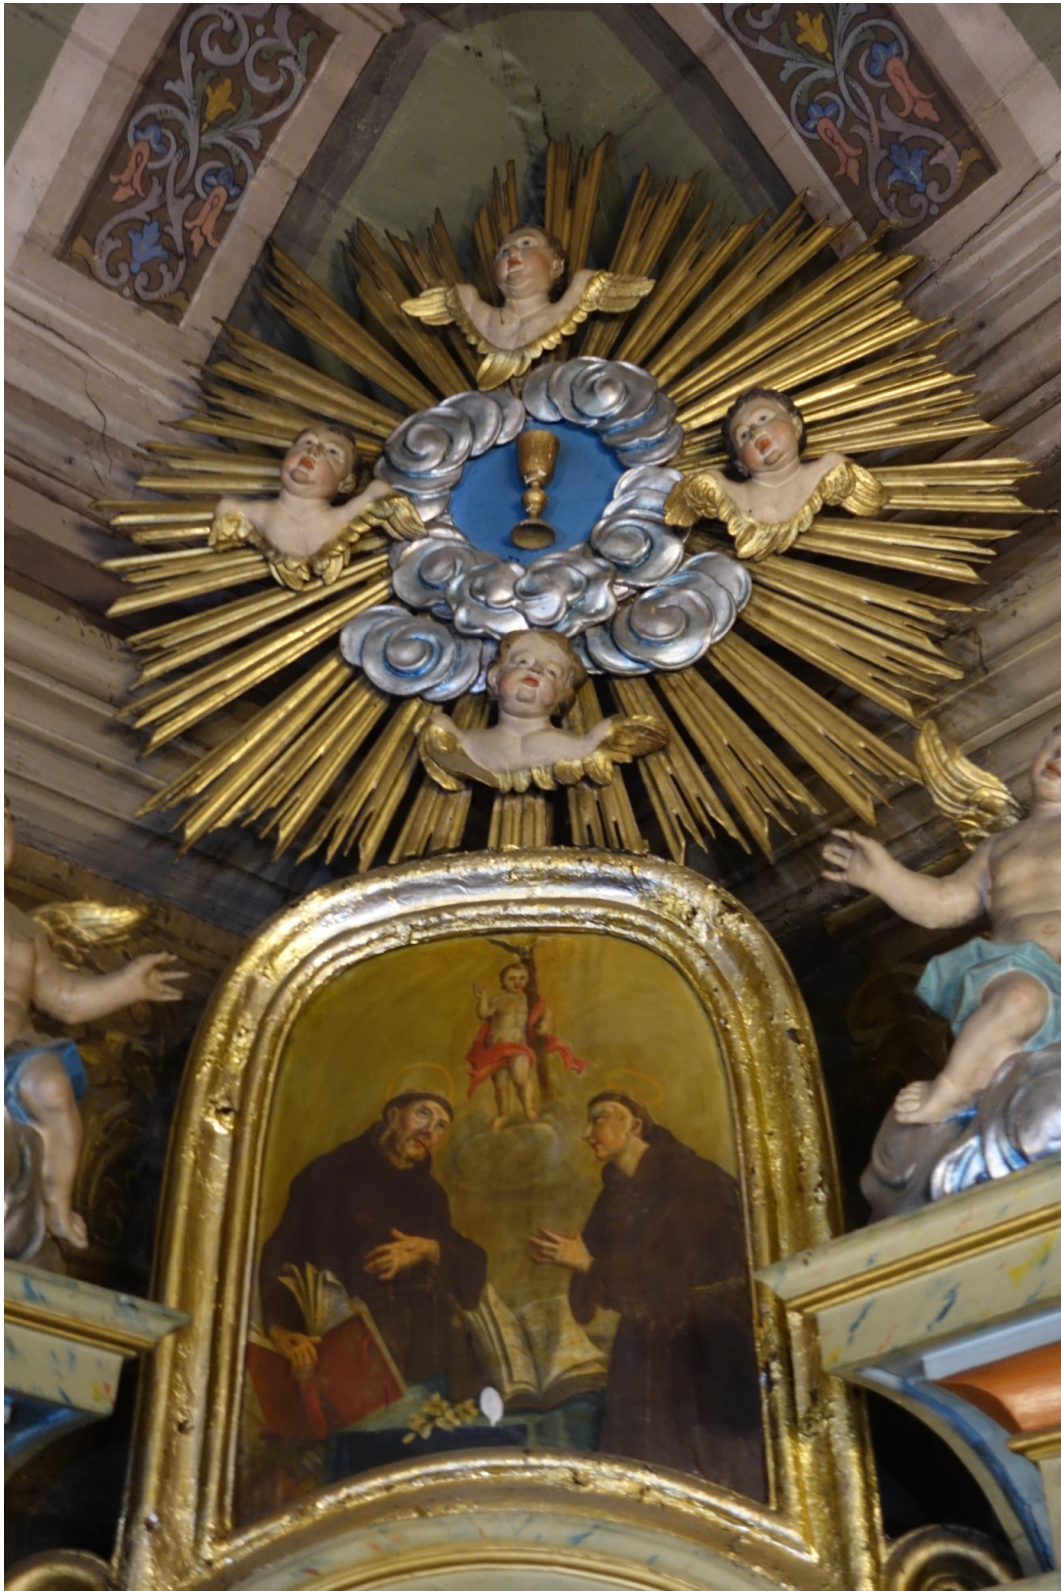
Fot.4. Sławęcín, kościół p.w. św. Katarzyny, ołtarz boczny lewy. Fragment zwieńczenia ołtarza. Stan przed konserwacją.

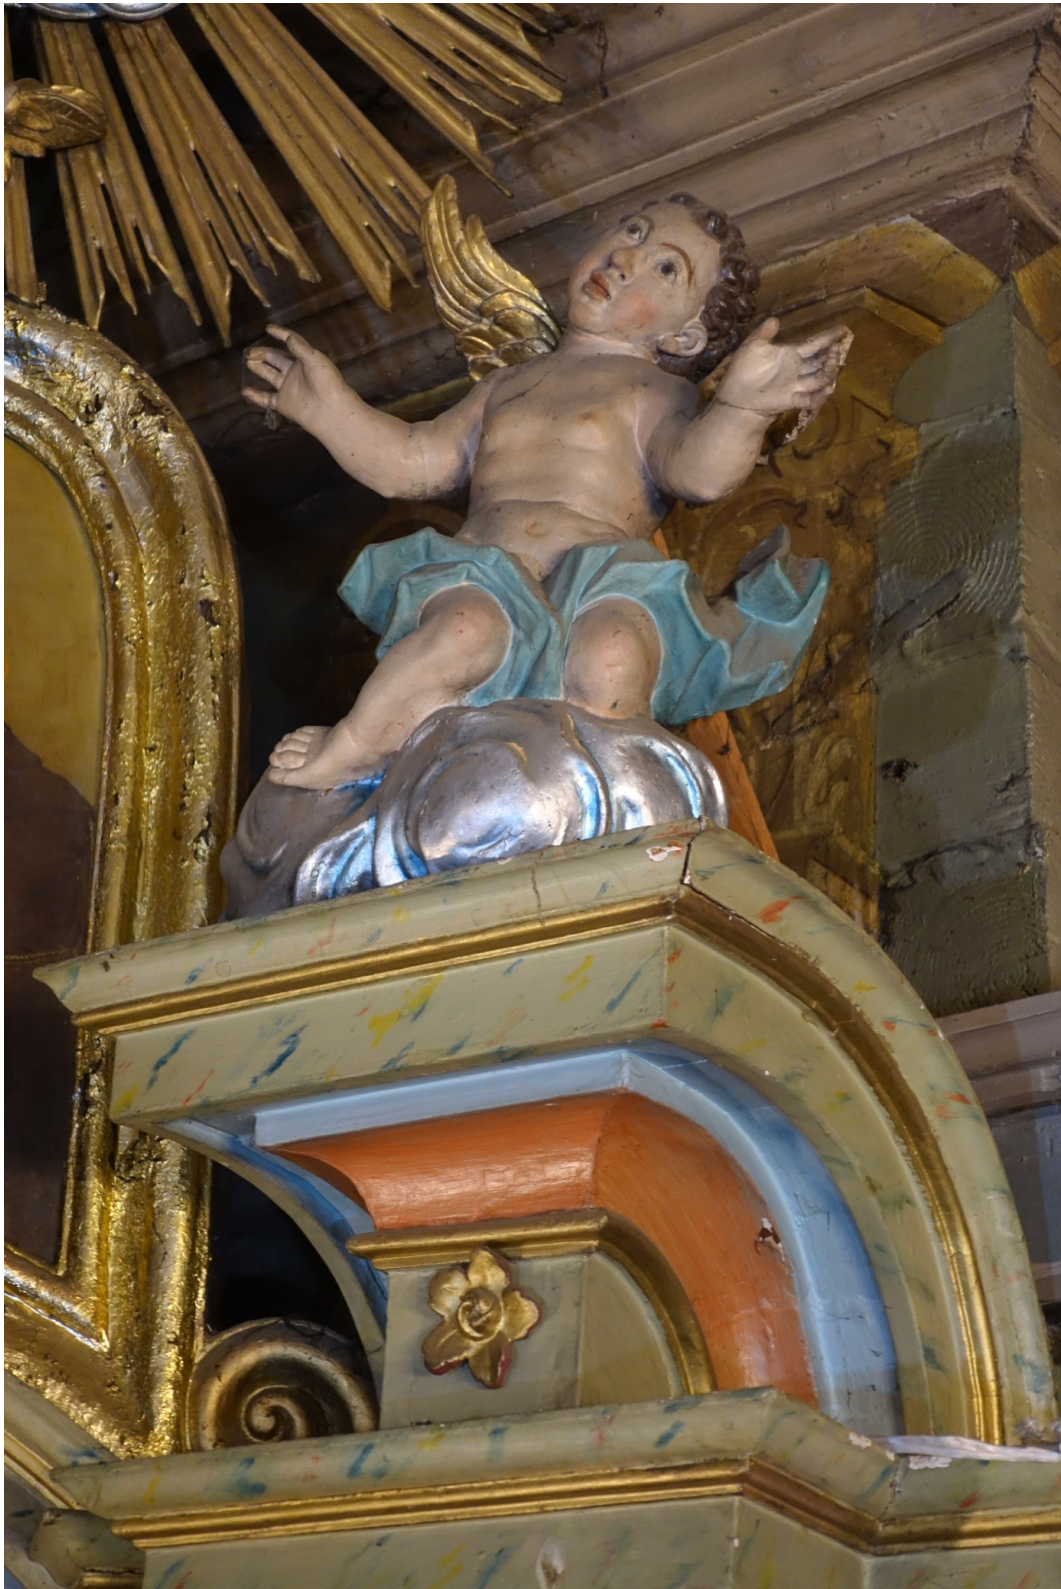
Fot.5. Sławęcin, kościół p.w. św. Katarzyny, ołtarz boczny lewy. Putto w zwieńczeniu ołtarza. Stan przed konserwacją.

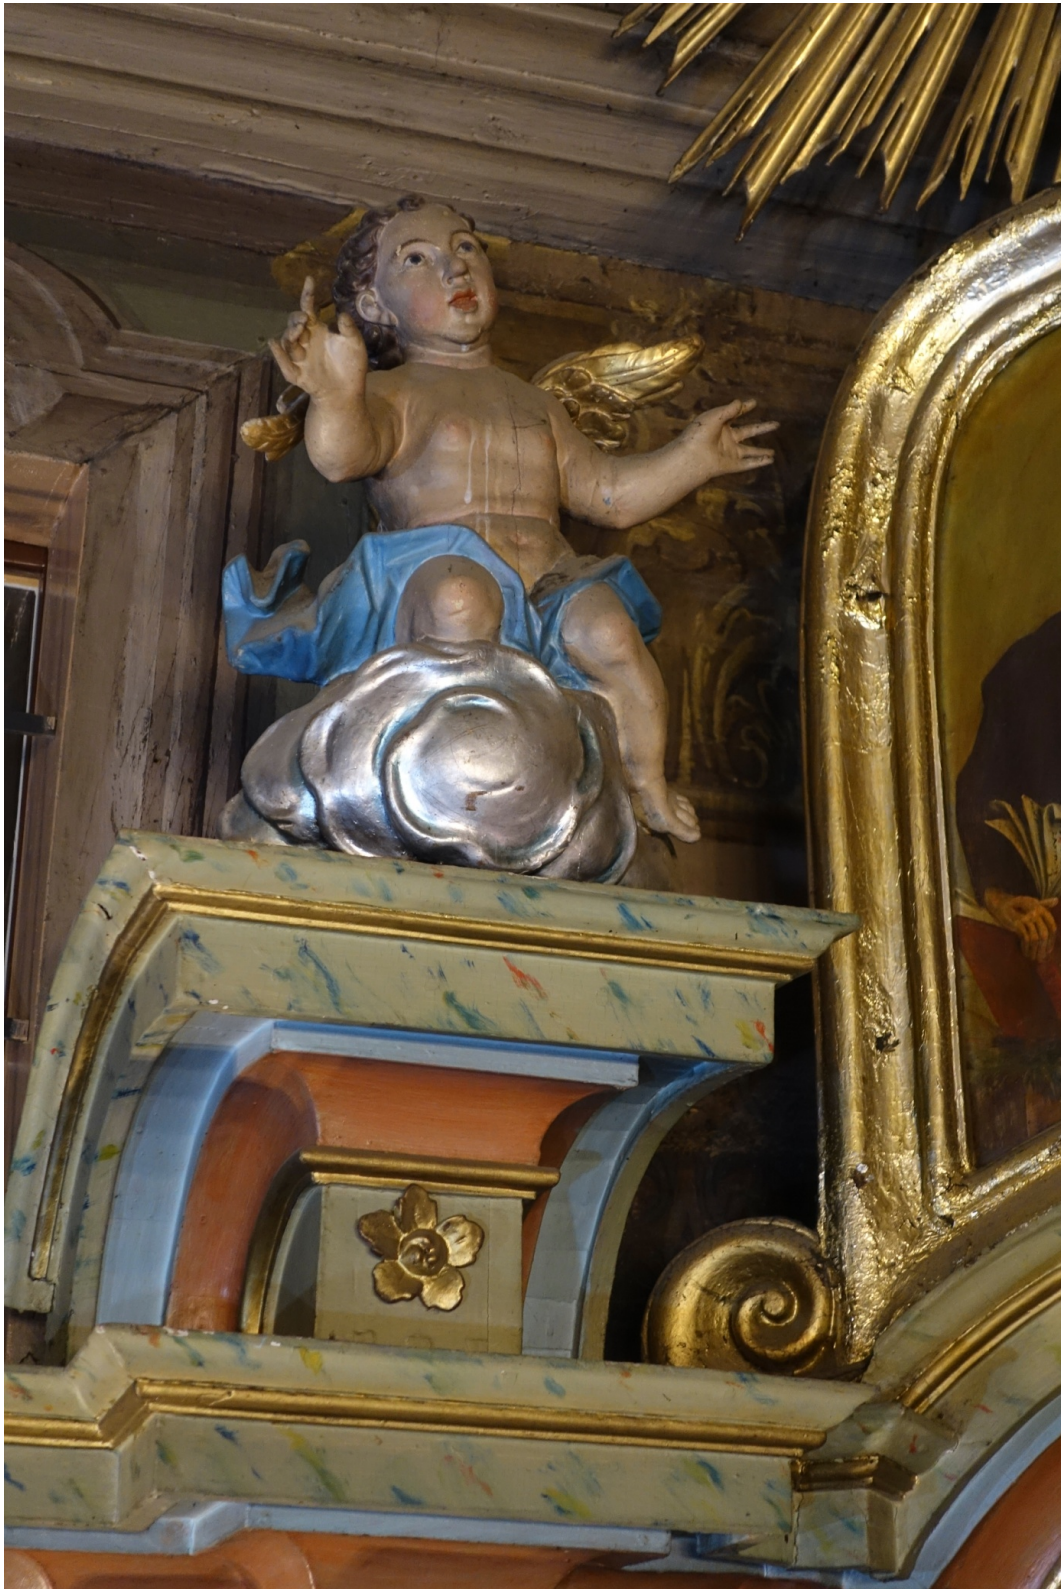
Fot.6. Sławęcin, kościół p.w. św. Katarzyny, ołtarz boczny lewy. Putto w zwieńczeniu ołtarza. Stan przed konserwacją.

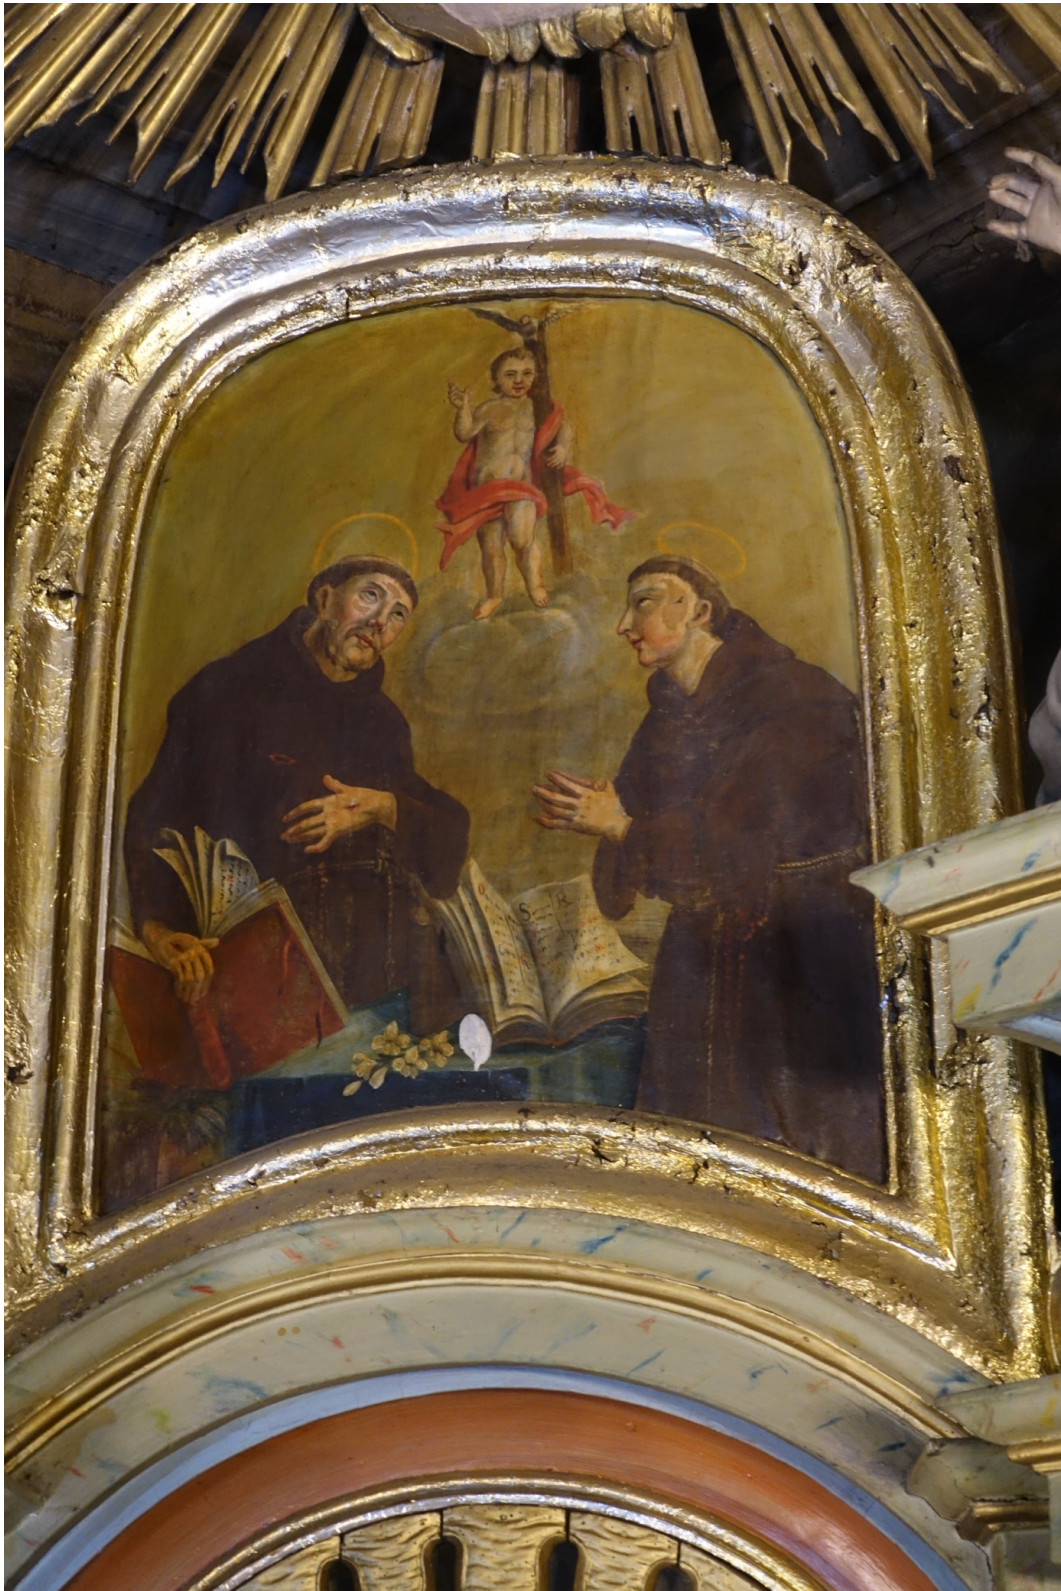
Płótno obrazu w zwieńczeniu utraciło napięcie i jest sfalowane. Powierzchnię malowidła pokrywa mocno pożółkły, zabrudzony werniks oraz zabrudzenie z farby w kolorze białym. Na twarzach świętych zakonników widoczne są pociemniałe retusze. Miejscowo warstwa malarska jest przemyta. Po demontażu obrazu będzie możliwa dokładna ocena stanu zachowania malowidła.

Fot.7. Sławęcín, kościół p.w. św. Katarzyny, ołtarz boczny lewy. Obraz w zwieńczeniu ołtarza. Stan przed konserwacją. Widoczna m.in. „pomarszczona” warstwa szlagmetalów na ramie, będąca przypuszczalnie skutkiem błędów technologicznych.

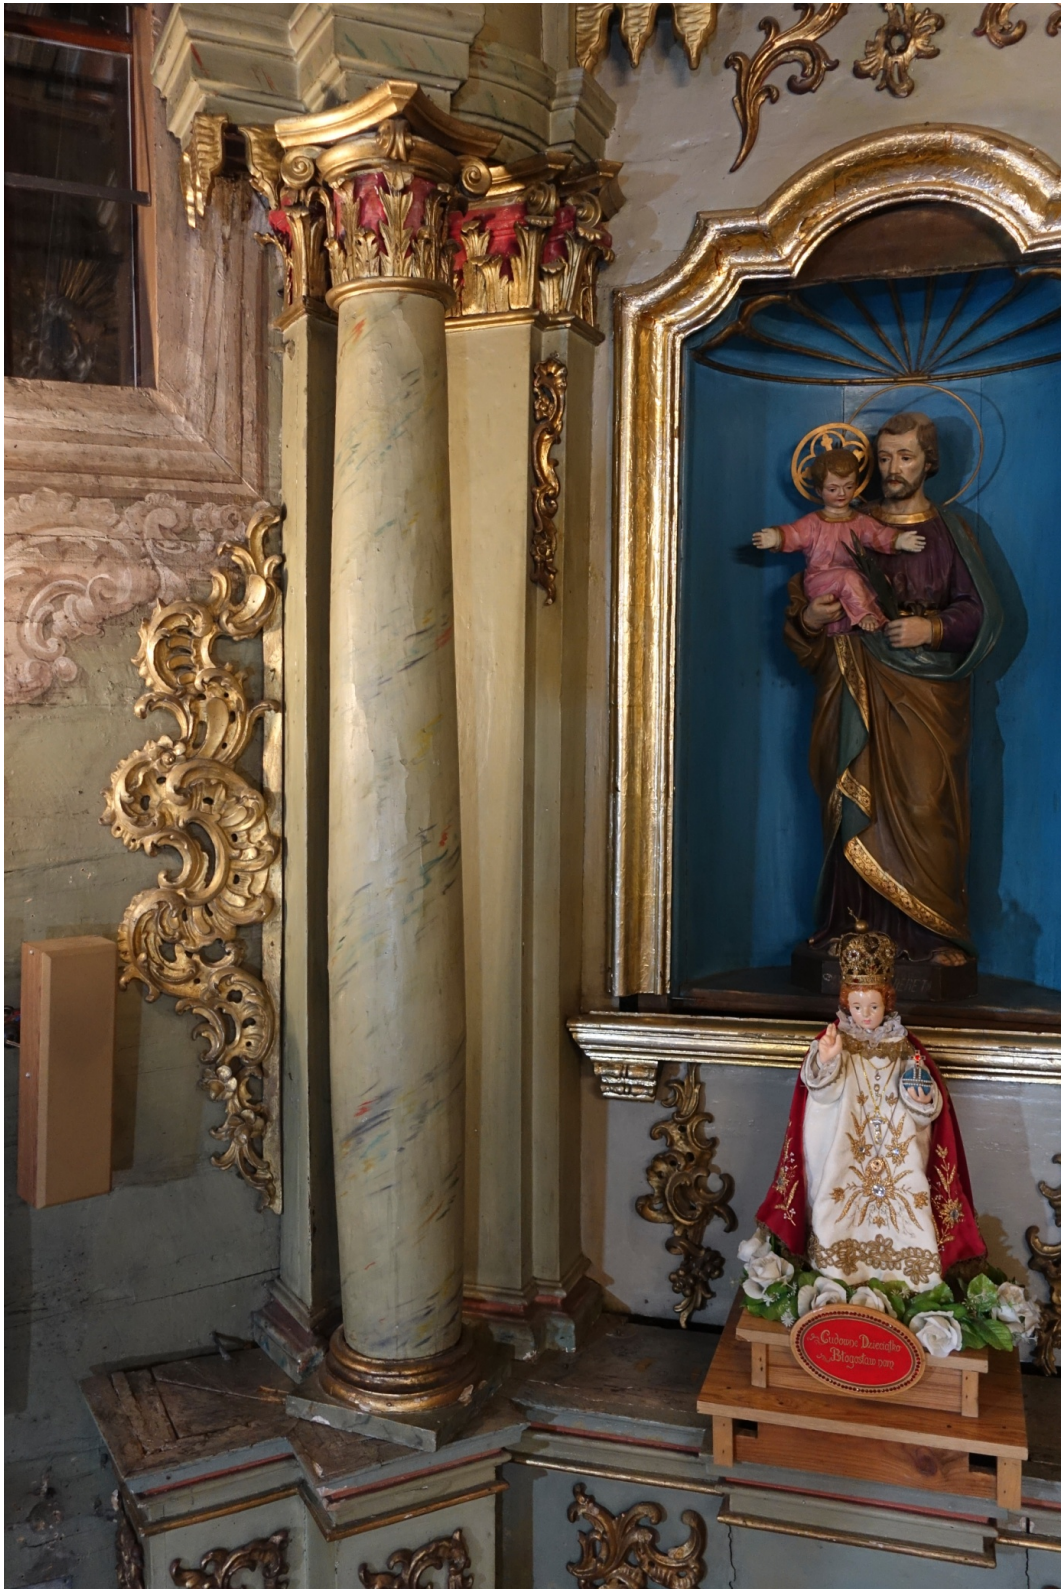
Fot.8. Sławęcín, kościół p.w. św. Katarzyny, ołtarz boczny lewy. Stan przed konserwacją. Widoczne m.in. spękania i wyrzuszenia zapraw wraz późniejszymi warstwami na trzonie kolumny.

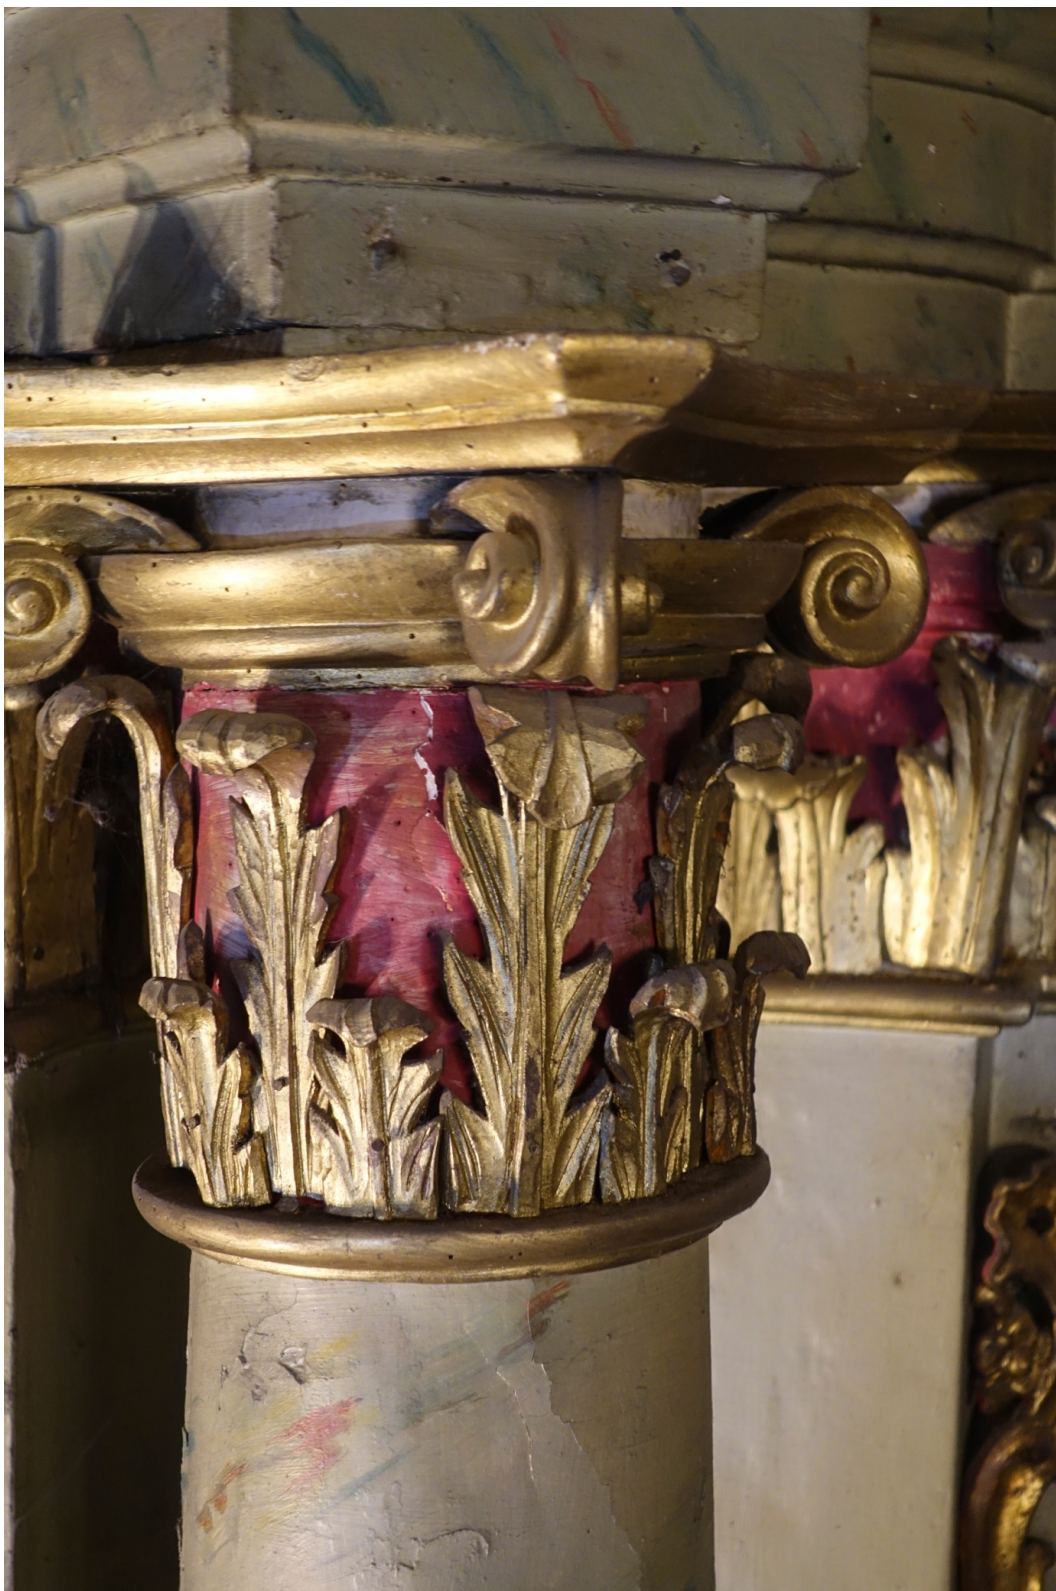
Fot.9. Sławęcín, kościół p.w. św. Katarzyny, ołtarz boczny lewy. Stan przed konserwacją. Widoczne m.in. spękania i wybrzuszenia zapraw wraz późniejszymi warstwami na trzonie i kapitelu kolumny oraz otwory po drewnojadach.

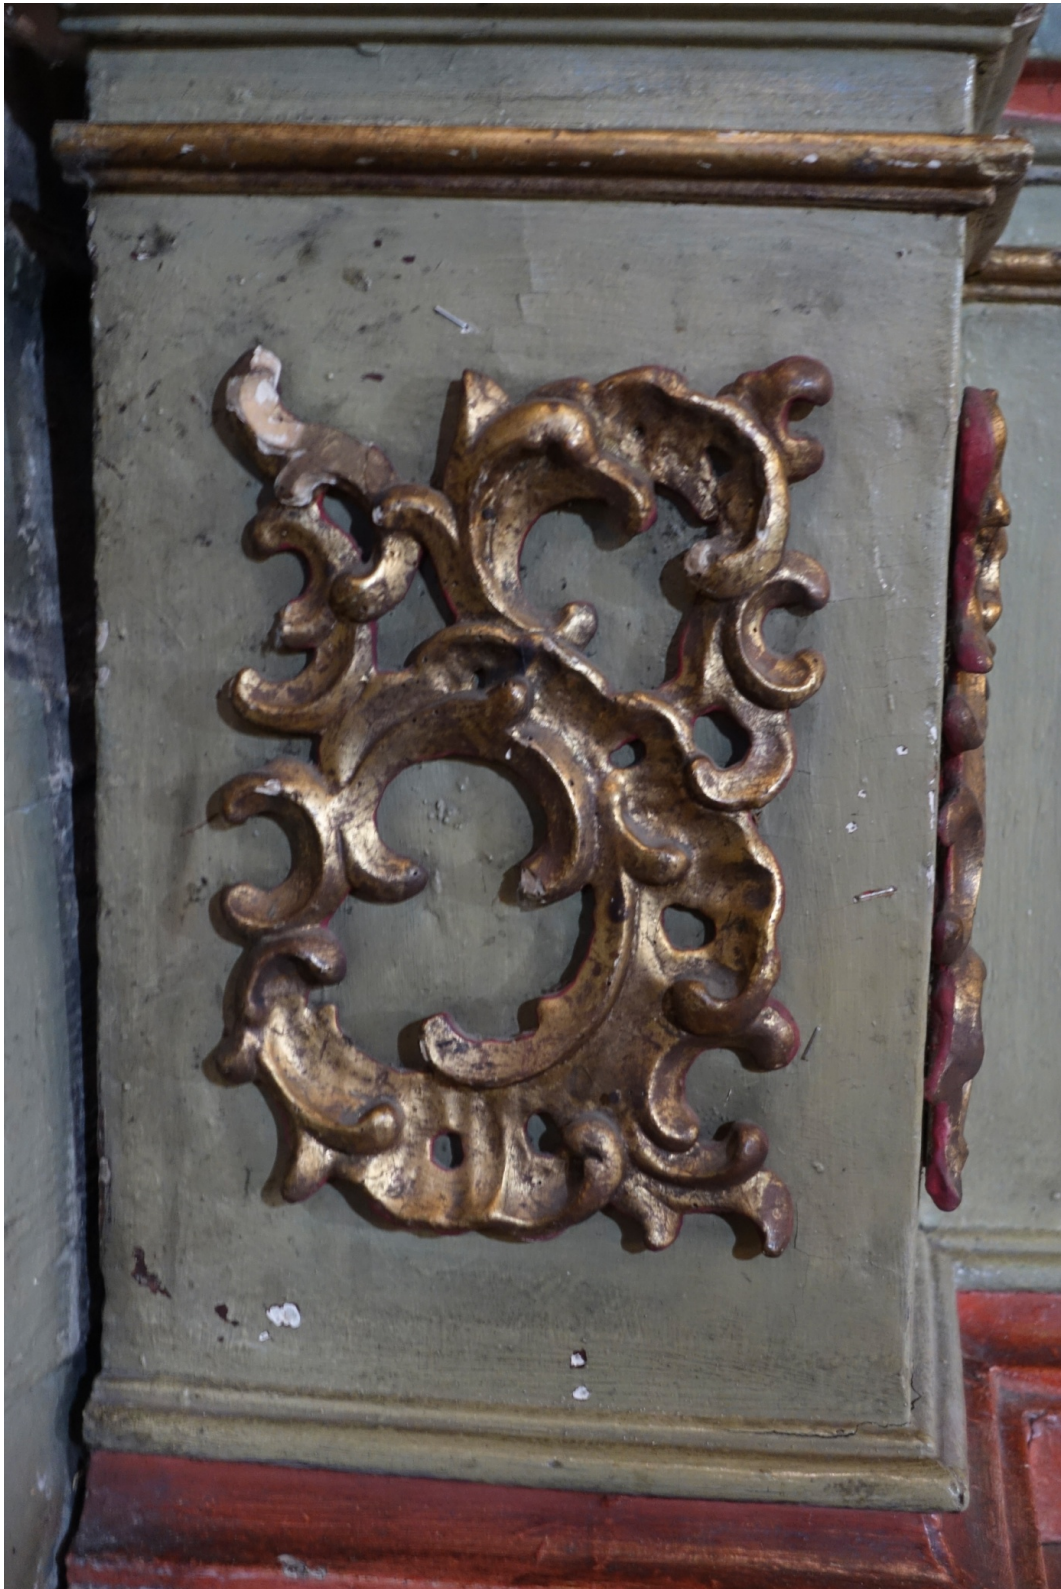
Fot.10. Sławęcin, kościół p.w. św. Katarzyny, ołtarz boczny lewy. Stan przed konserwacją. Widoczny stan zachowania złożonych dekoracji snycerskich.

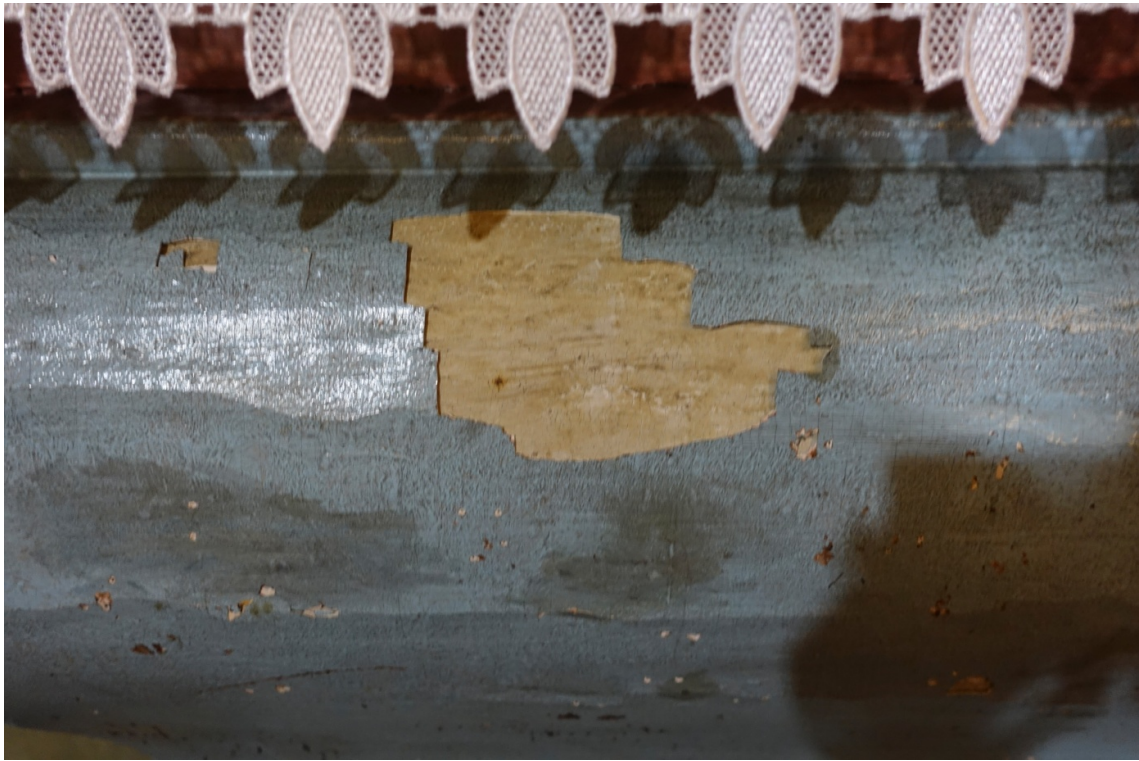
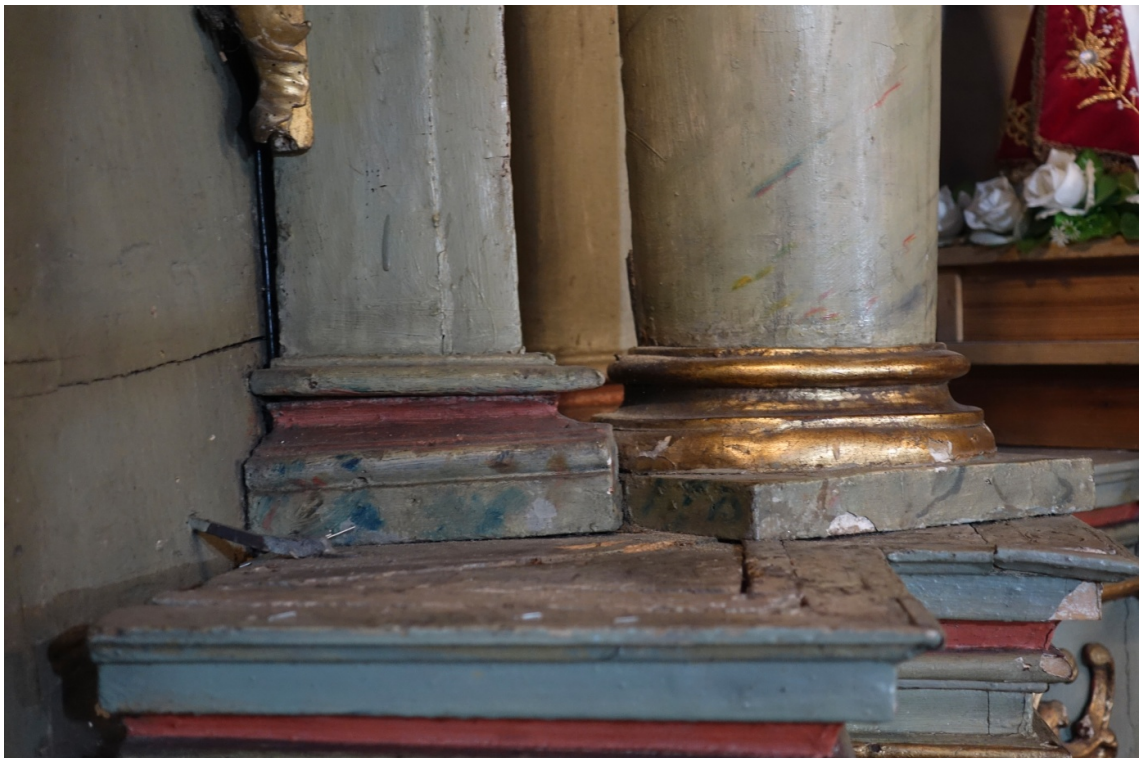
Całość powierzchni nastawy jest zakurzona i zabrudzona. Zaprawy wraz z polichromią są spękane, daszkowato wybrzuszone i odspojone, co związane jest ze zmianami parametrów temperaturowych i wilgotnościowych wewnątrz kościoła oraz pęcznieniem i kurczeniem się drewna. Szczególnie widoczne są wzdłużne pęknięcia w obrębie trzonów kolumn. Miejscowo zaprawy odpadły odsłaniając drewno lub starsze warstwy. Duże ubytki widoczne są np. na mencie ołtarzowej.

Fot.11 i 12. Sławęcın, kościół p.w. św. Katarzyny, ołtarz boczny lewy. Stan przed konserwacją. Widoczne m.in. spękane, odspojone i wybrzuszone warstwy na mensie ołtarza, a także ubytki warstw.

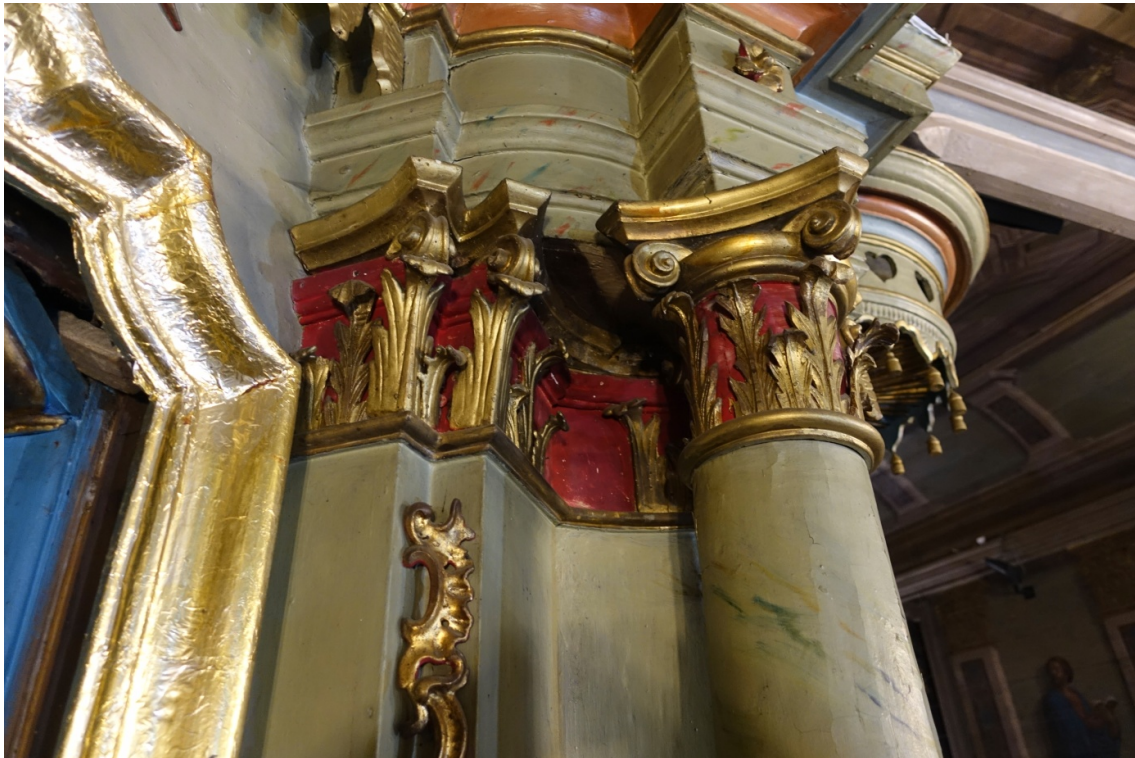
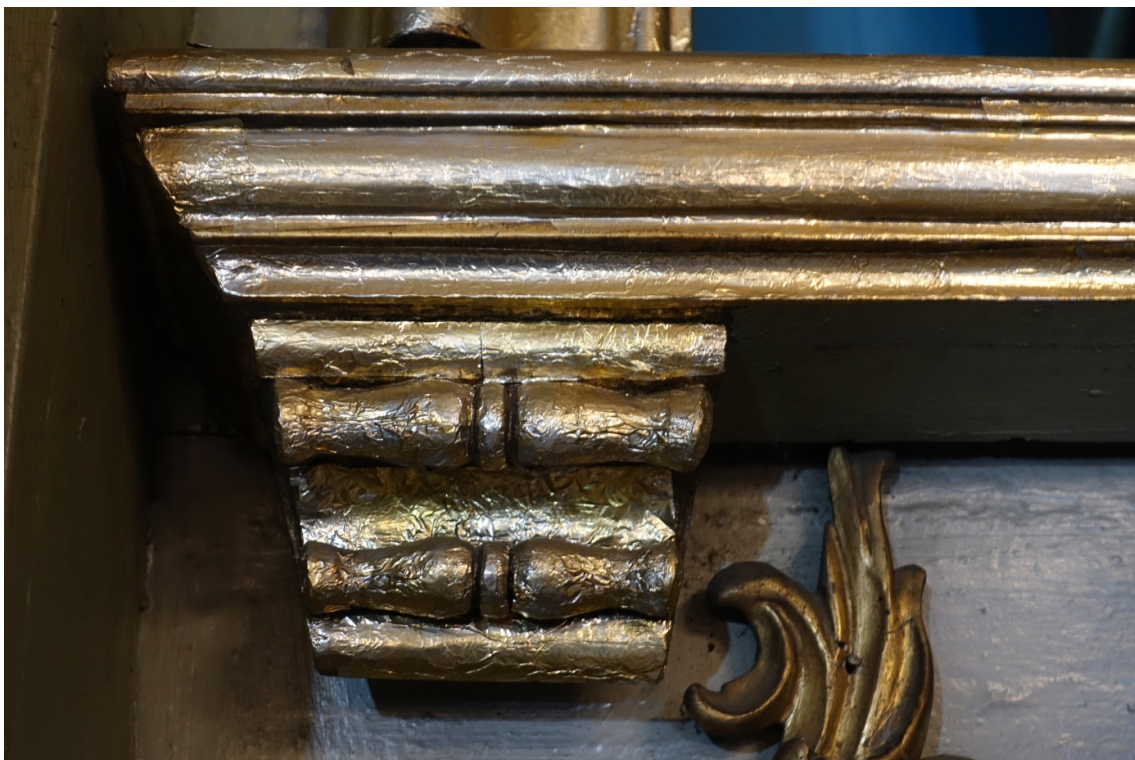
Na ramach obrazów widoczny jest szlagmetal, mocno zniszczony – „pomarszczony”, który łuszczy się i odpada. Przypuszcza się, że albo nie został dostatecznie dobrze przyklejony i wygładzony albo też ramy zostały pokryte nieznanym preparatem, który zawierał w sobie rozpuszczalniki powodujące widoczne zniszczenia. Szlagmetal jest miejscami skorodowany, w wyniku niedostatecznego zabezpieczenia powierzchni. Częściowo na dekoracjach snycerskich zachowały się złączenia, które są mocno zabrudzone i przetarte. W przeszłości niektóre miejsca przetarć i ubytków złoceń pomalowano brązową pozłotniczą/złotem.

Fot.13 i 14. Sławęcin, kościół p.w. św. Katarzyny, ołtarz boczny lewy. Stan przed konserwacją. Widoczna m.in. „pomarszczona” warstwa szlagmetal, będąca wynikiem błędów technologicznych.

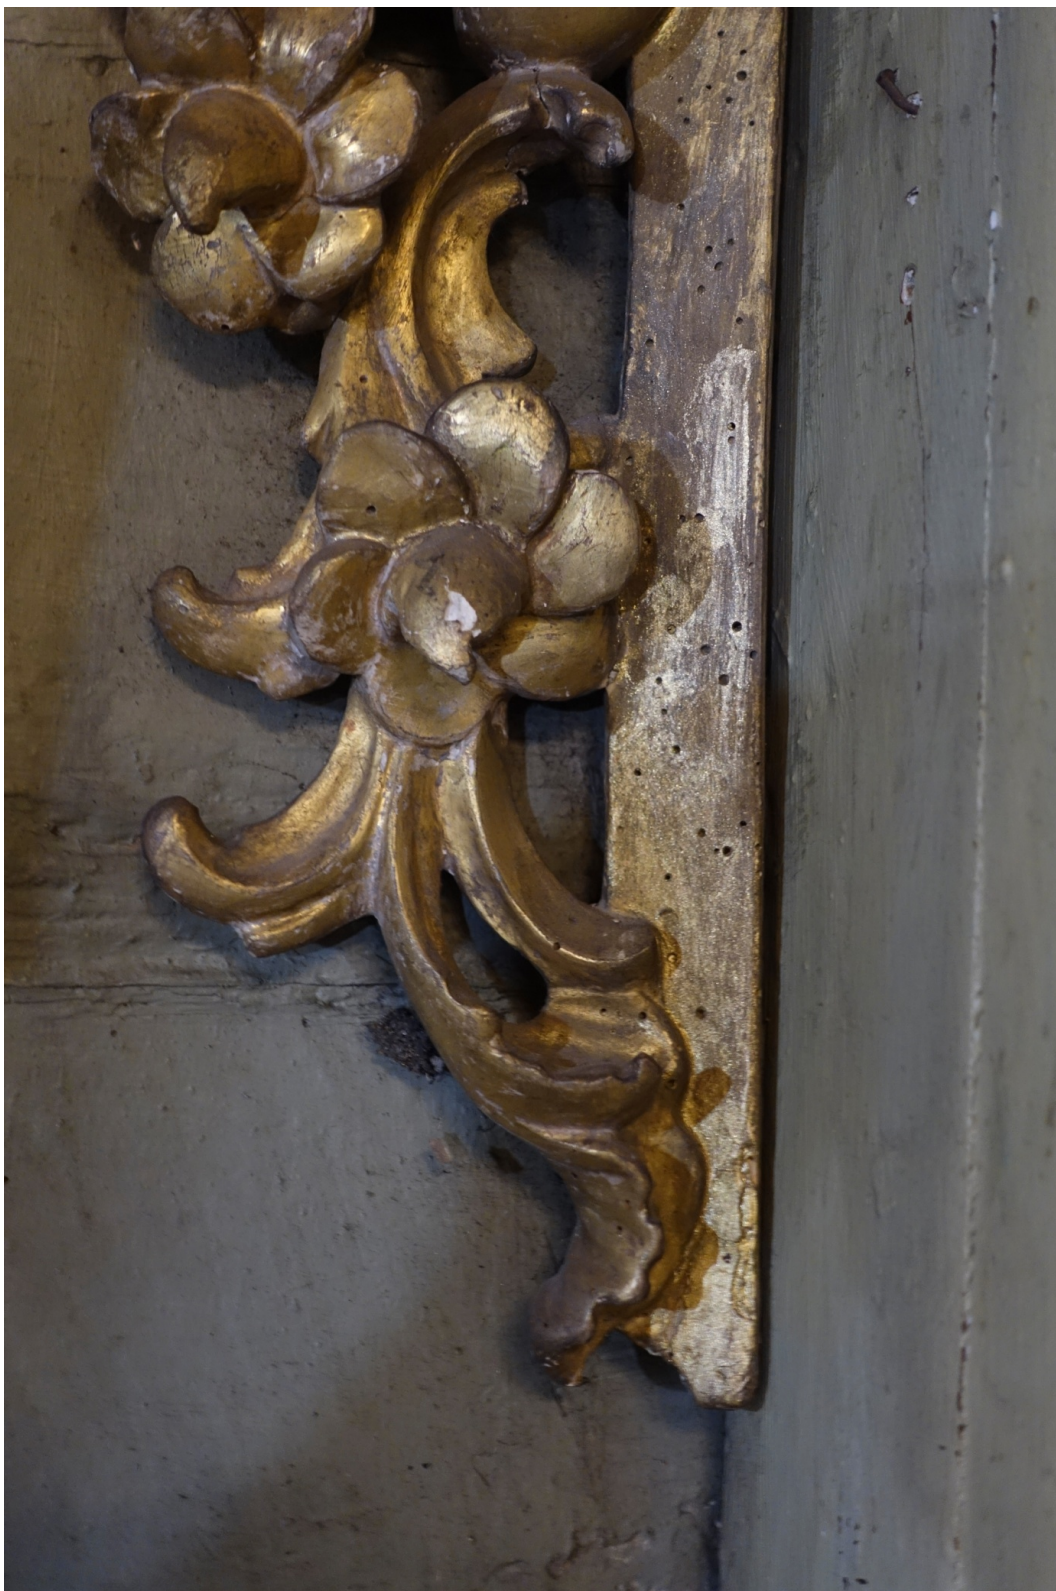
Fot.15. Sławęcın, kościół p.w. św. Katarzyny, ołtarz boczny lewy. Stan przed konserwacją. Widoczny m.in. stan zachowania złoczeń na dekoracjach snycerskich, przemalowania brązą pozłotniczą oraz otwory po drewnojadach.
