DWA OLTARZE BOCZNE
Z KOŚCIOŁA P.W. ŚW. KATARZYNY W SŁAWĘCINIE
(powiat jasielski)
PROGRAM PRAC KONSERWATORSKICH

Jawornik, 13.02.2021 r.

SPIS TREŚCI

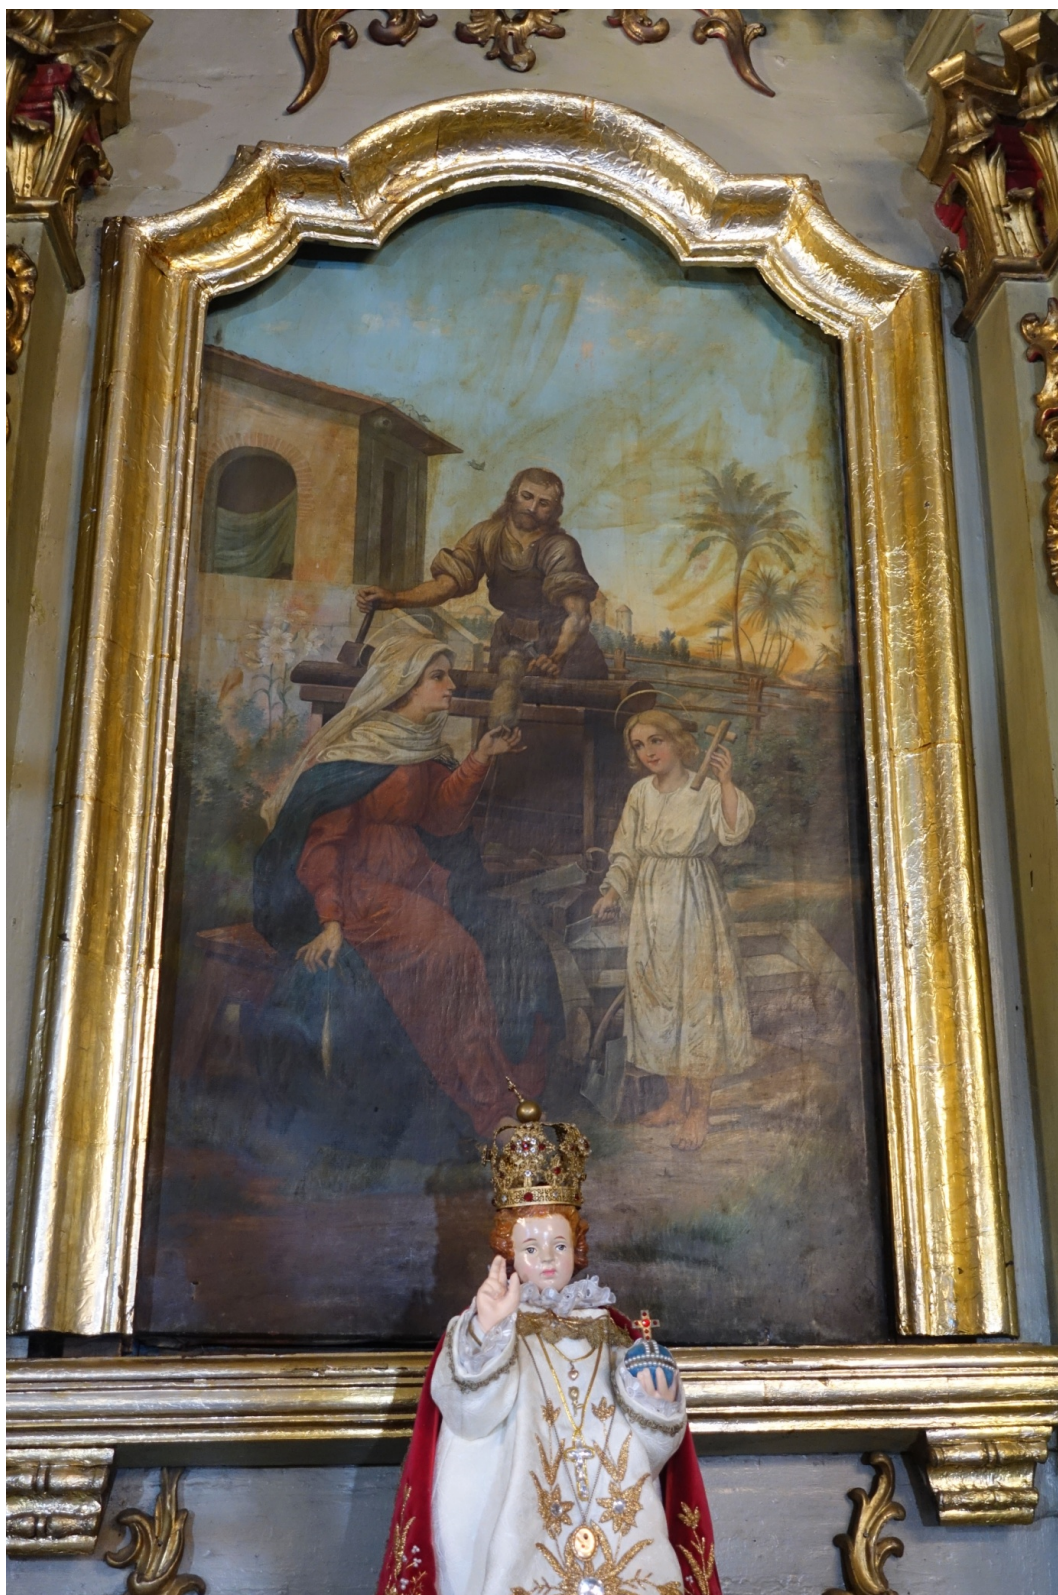
Fot.17. Sławęcin, kościół p.w. św. Katarzyny, ołtarz boczny lewy. Obraz zasuwkowy *Święta Rodzina* Stan przed konserwacją. Widoczne przemieszczenie się dolnej listwy ramy obrazu, „pomarszczona” warstwa szlagmetal na ramie oraz pożółkły werniks na powierzchni malowidła.

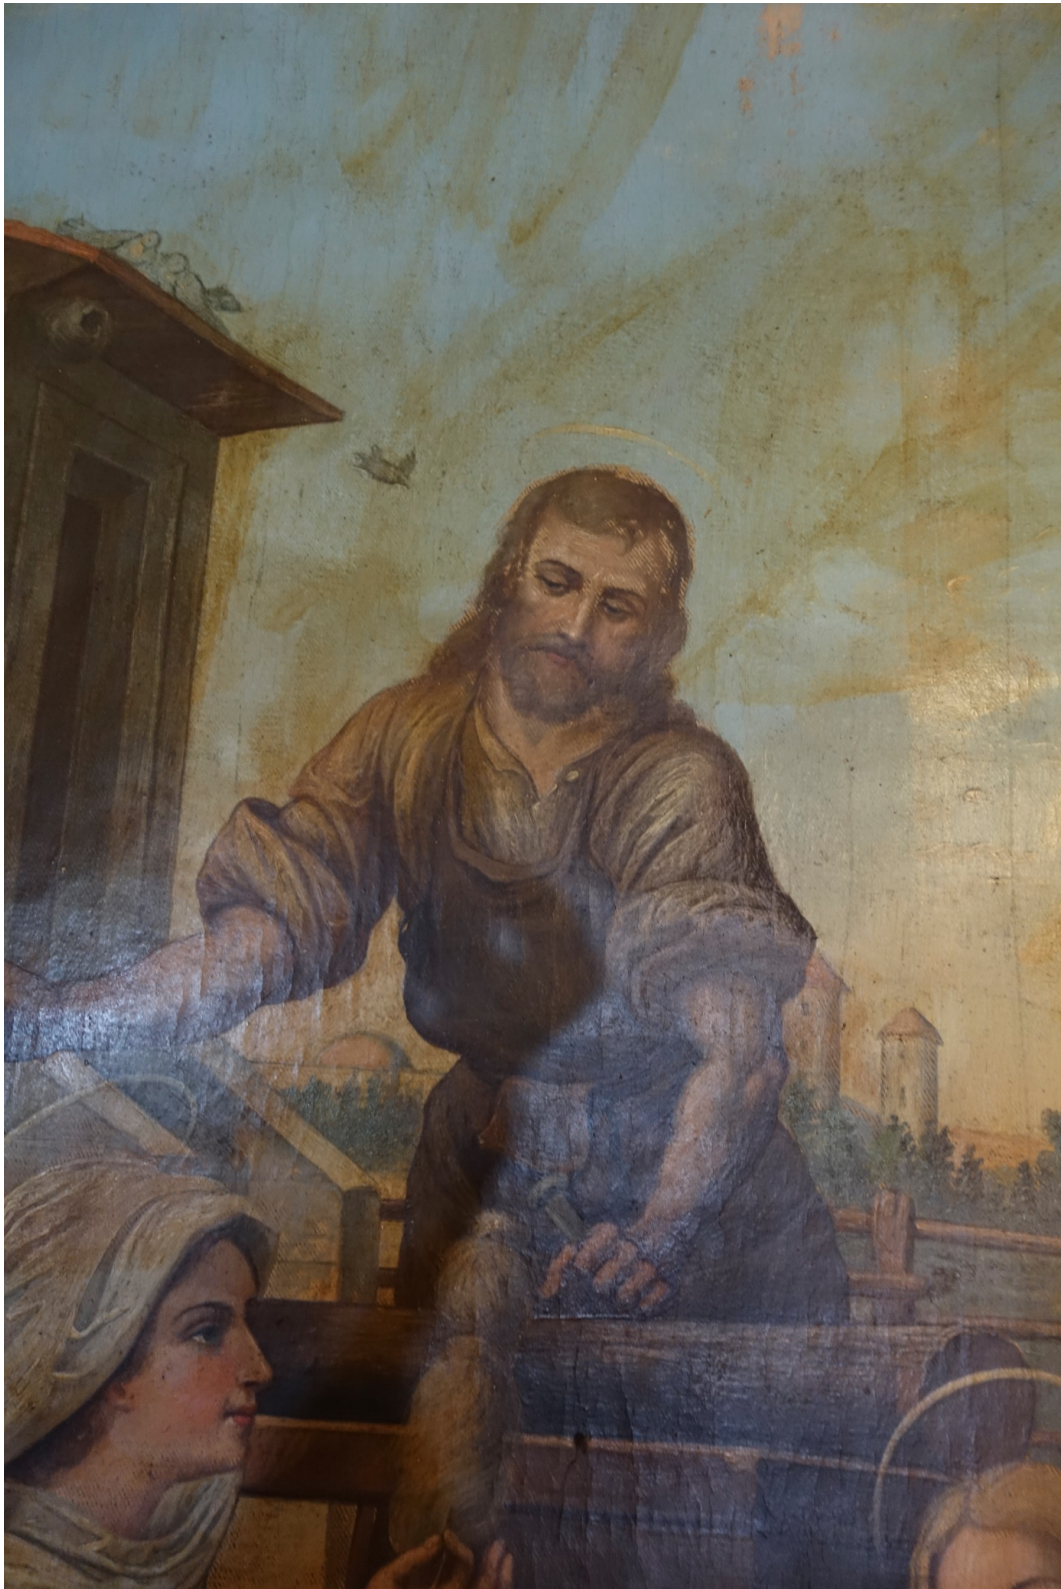
Obraz Święta Rodzina pokrywa zabrudzony, mocno pożółkły werniks, który zniekształca pierwotną kolorystykę malowidła. Na powierzchni widoczne są ślady pędzla po werniksowaniu? Warstwa malarska wraz z gruntem jest spękana, ale zachowuje przyczepność do płóciennego podobrazia. Płótno jest jednak sfalowane, utraciło napięcie. Warstwa malarska została w przeszłości miejscowo przemyta - w wyniku nieuważnego lub nadmiernego czyszczenia powierzchni obrazu usunięto warstwę farby w cieniach. W tych miejscach, np. na twarzy św. Józefa, widoczna jest cienka warstwa zaprawy i faktura oraz splot płótna. W obrębie malowidła widać dziurki, np. na belce, którą struga św. Józef lub na płaszczu Marii, a także ubytek płótna przy krawędzi, u dołu, po prawej stronie. Na tym etapie prac przed demontażem obrazu trudno jest określić dokładny zakres retuszy i przemaalowań oraz stan zachowania krosna.

Fot.18. Sławęcin, kościół p.w. św. Katarzyny, ołtarz boczny lewy. Obraz zasuwkowy *Święta Rodzina*
Stan przed konserwacją. Widoczny pożółkły werniks na powierzchni malowidła, spękania warstwy
malarskiej i gruntu oraz ubytki warstwy malarskiej.

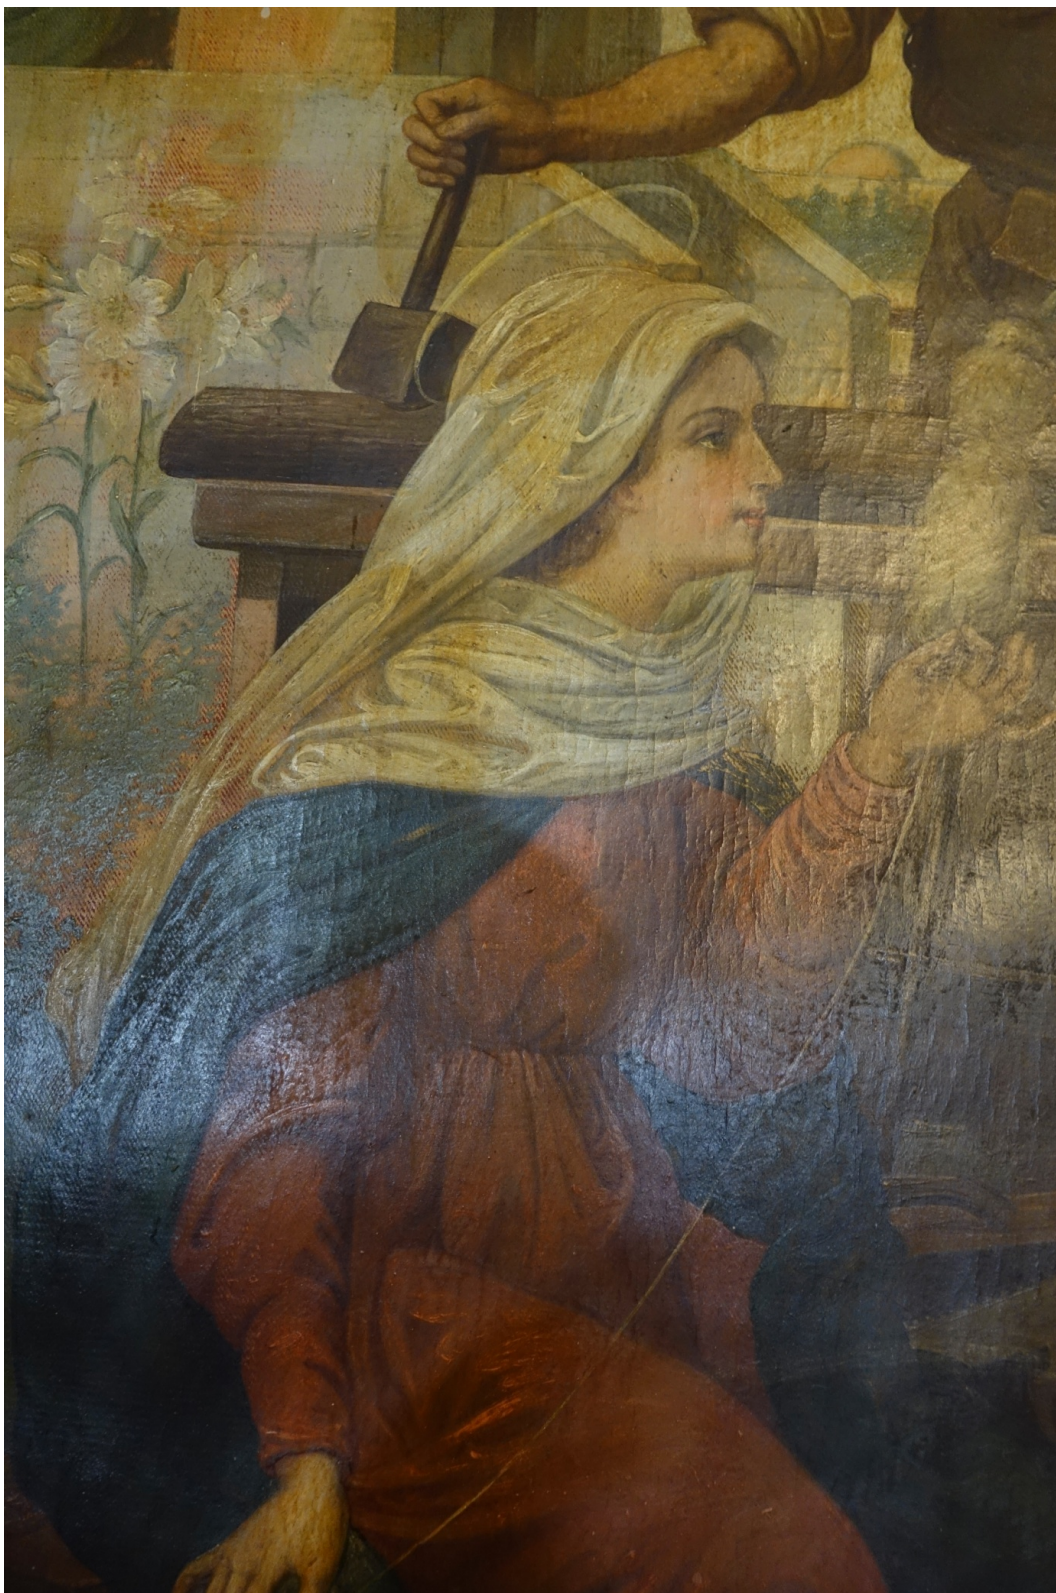
Fot.19. Sławęcin, kościół p.w. św. Katarzyny, ołtarz boczny lewy. Obraz zasuwkowy *Święta Rodzina*
Stan przed konserwacją. Widoczny pożółkły werniks na powierzchni malowidła oraz przemyście
warstwy malarskiej w cieniach.

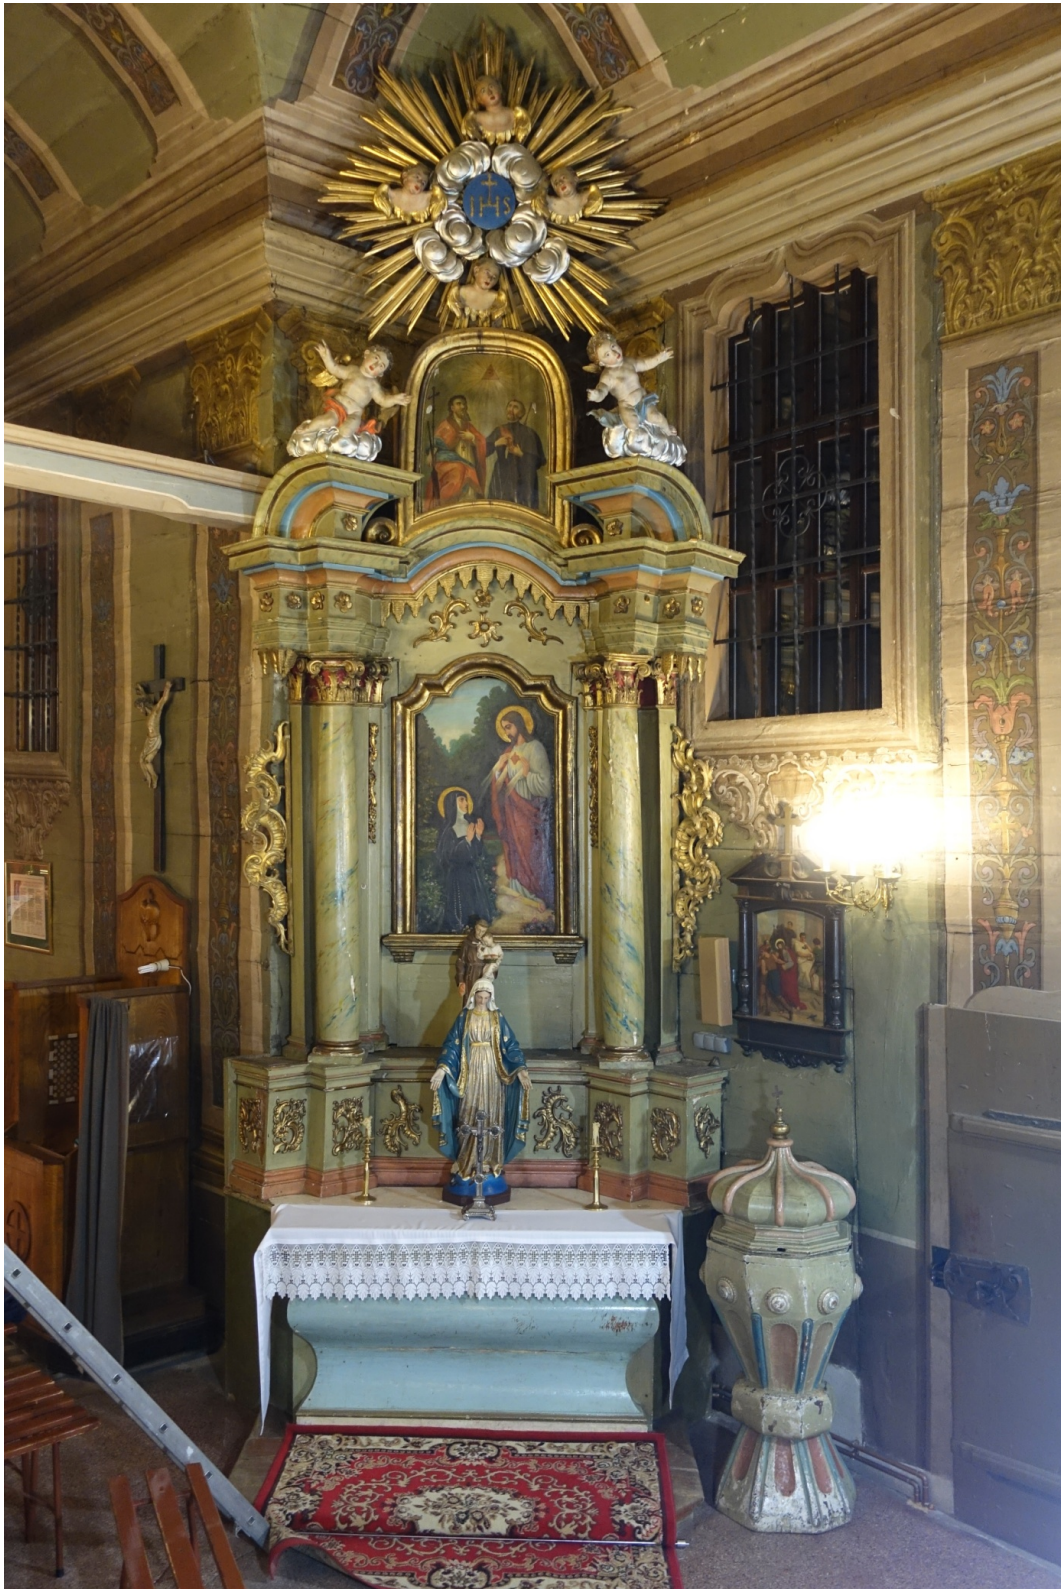
Fot.20. Sławęcin, kościół p.w. św. Katarzyny, ołtarz boczny prawy. Widok ogólny. Stan przed konserwacją.

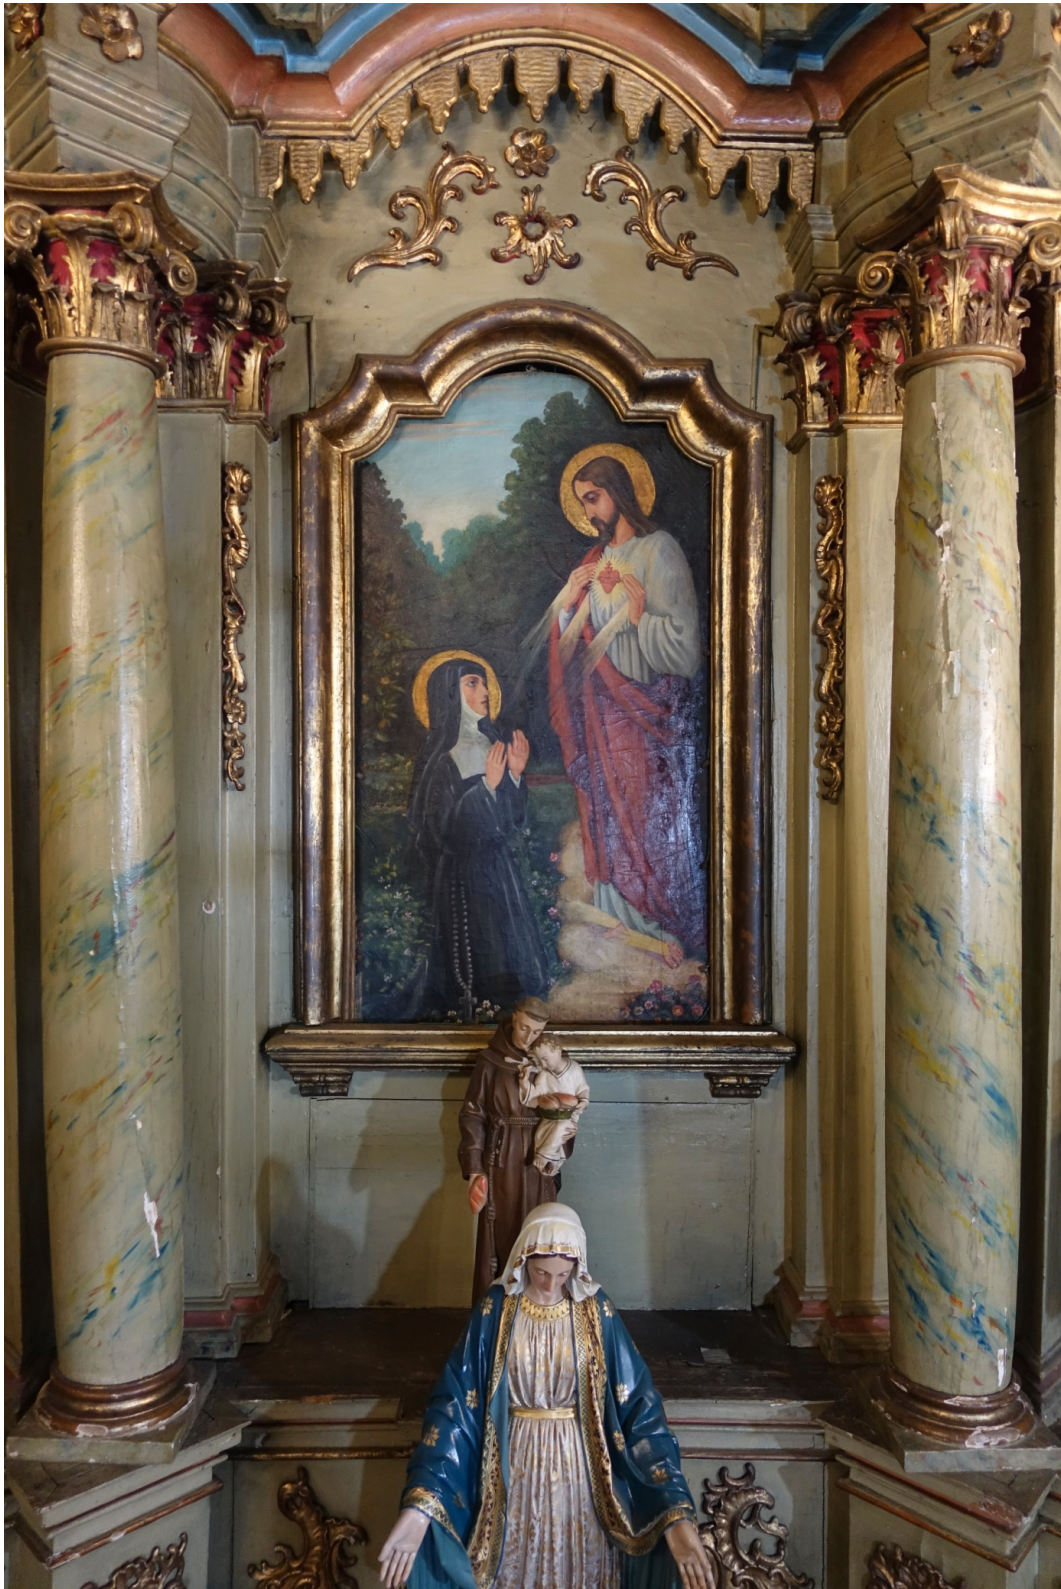
Obraz zasuwkowy powstał przypuszczalnie w XX w. Jego powierzchnia jest zabrudzona i pokryta pociemniałym werniksem. Widoczne są duże spękania warstwy malarskiej wraz z gruntem.

Fot.21. Sławęcín, kościół p.w. św. Katarzyny, ołtarz boczny prawy. Późniejszy obraz zasuwkowy Św. *Małgorzata Maria Alacoque*. Stan przed konserwacją.

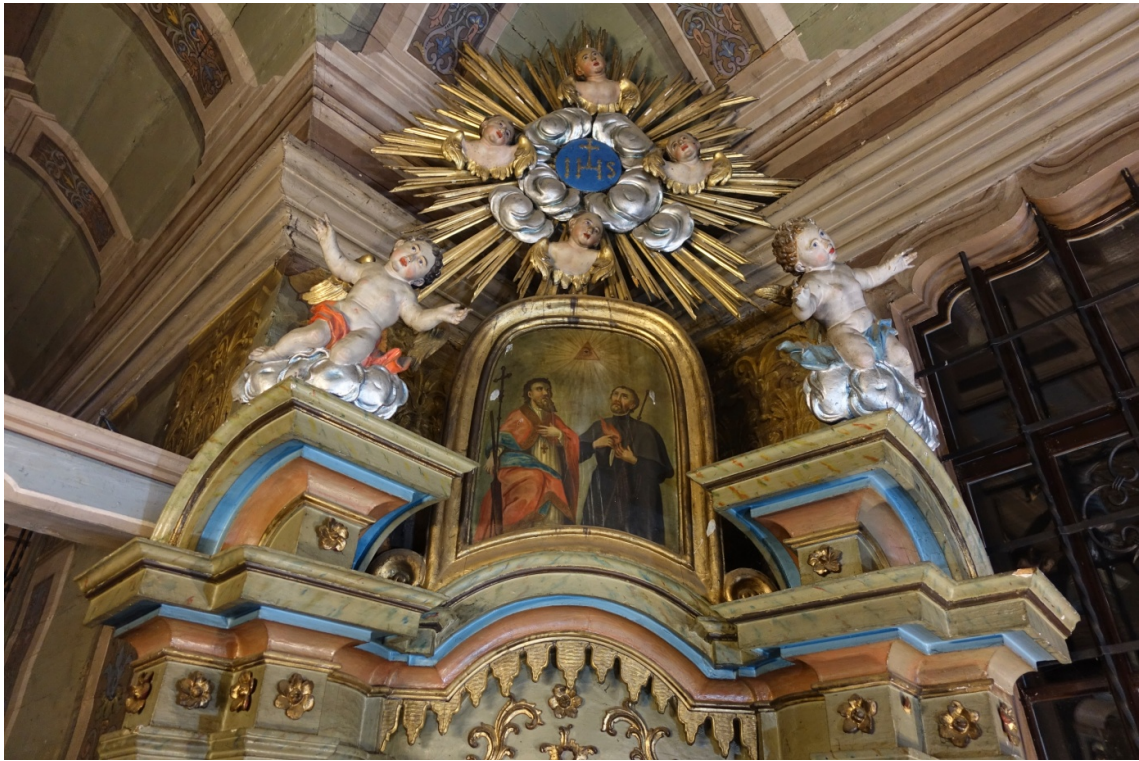
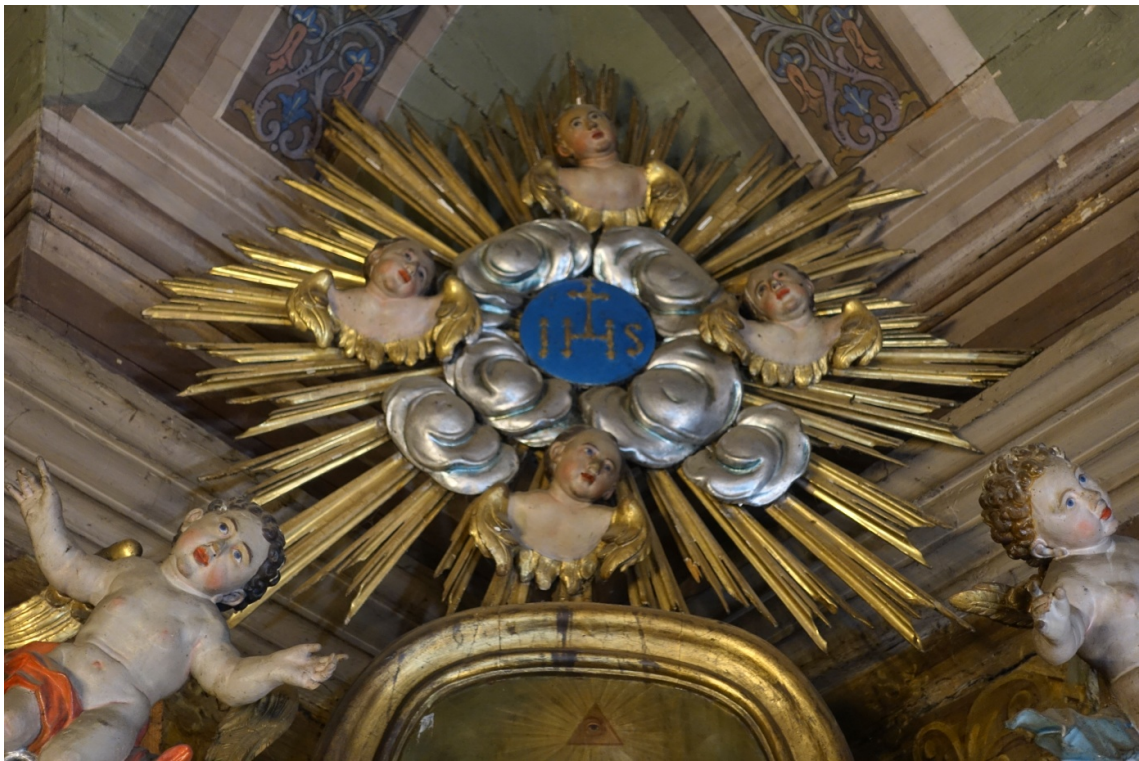
Fot.22 i 23. Sławęcin, kościół p.w. św. Katarzyny, ołtarz boczny prawy. Zwieńczenie ołtarza. Stan przed konserwacją.

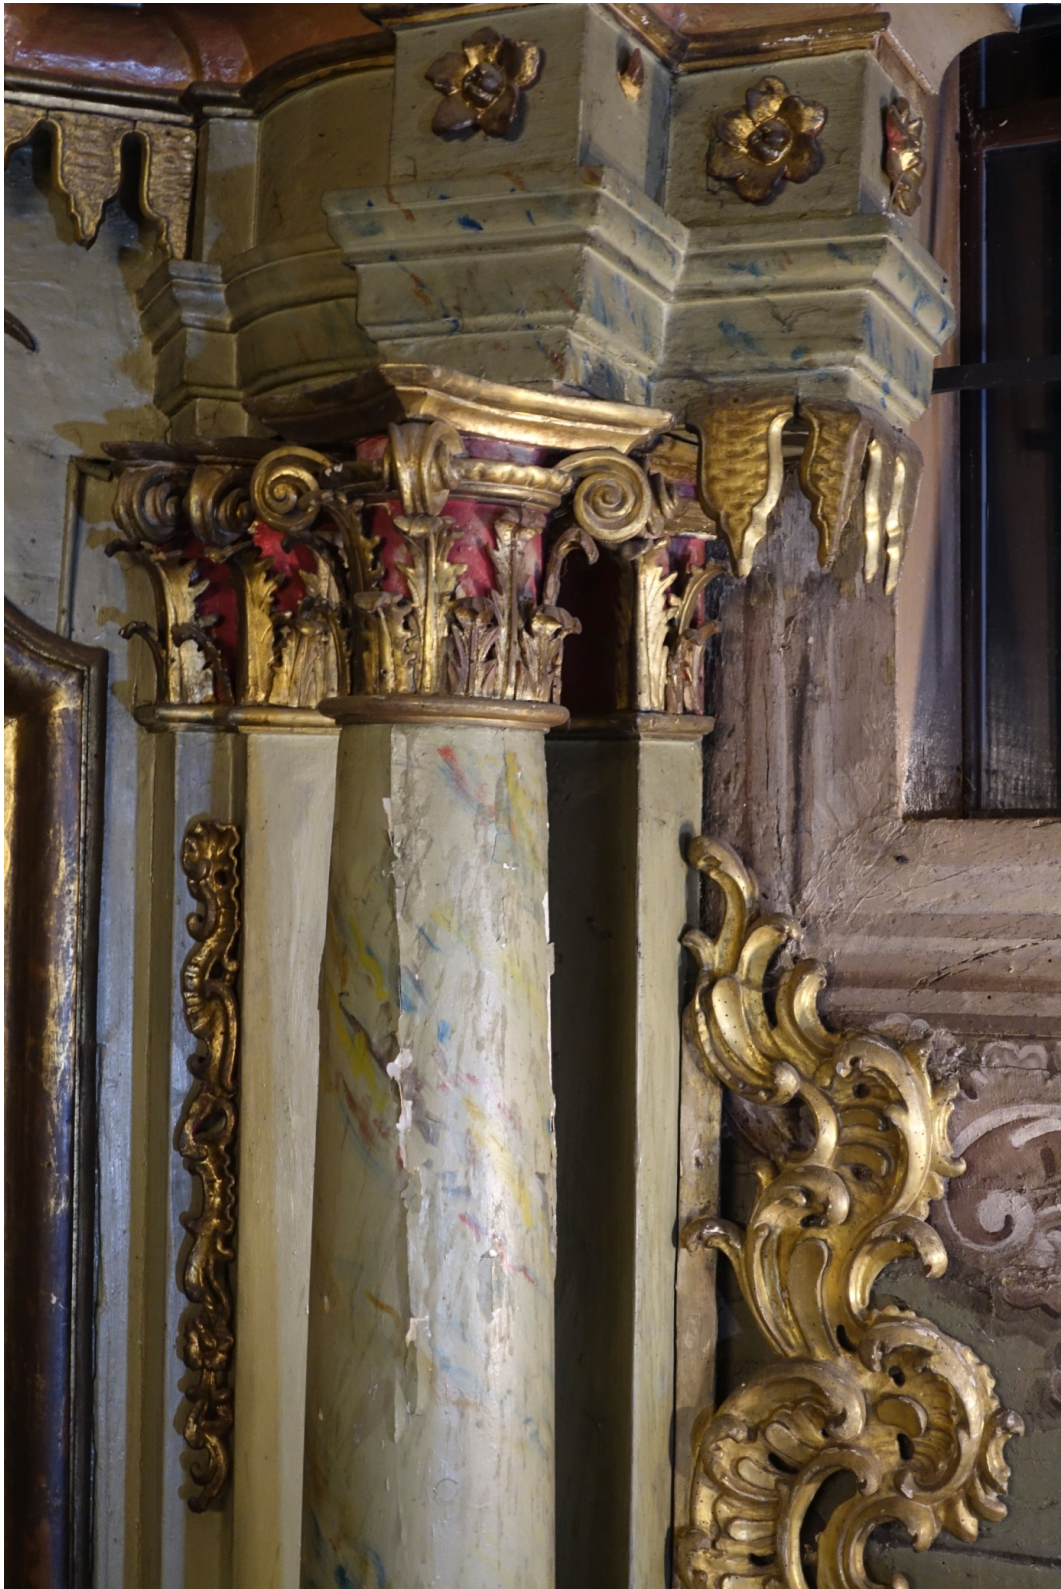
Fot.24. Sławęcin, kościół p.w. św. Katarzyny, ołtarz boczny prawy. Stan przed konserwacją.
Widoczne m.in. spękane i wybrzuszone warstwy na trzonie kolumny.

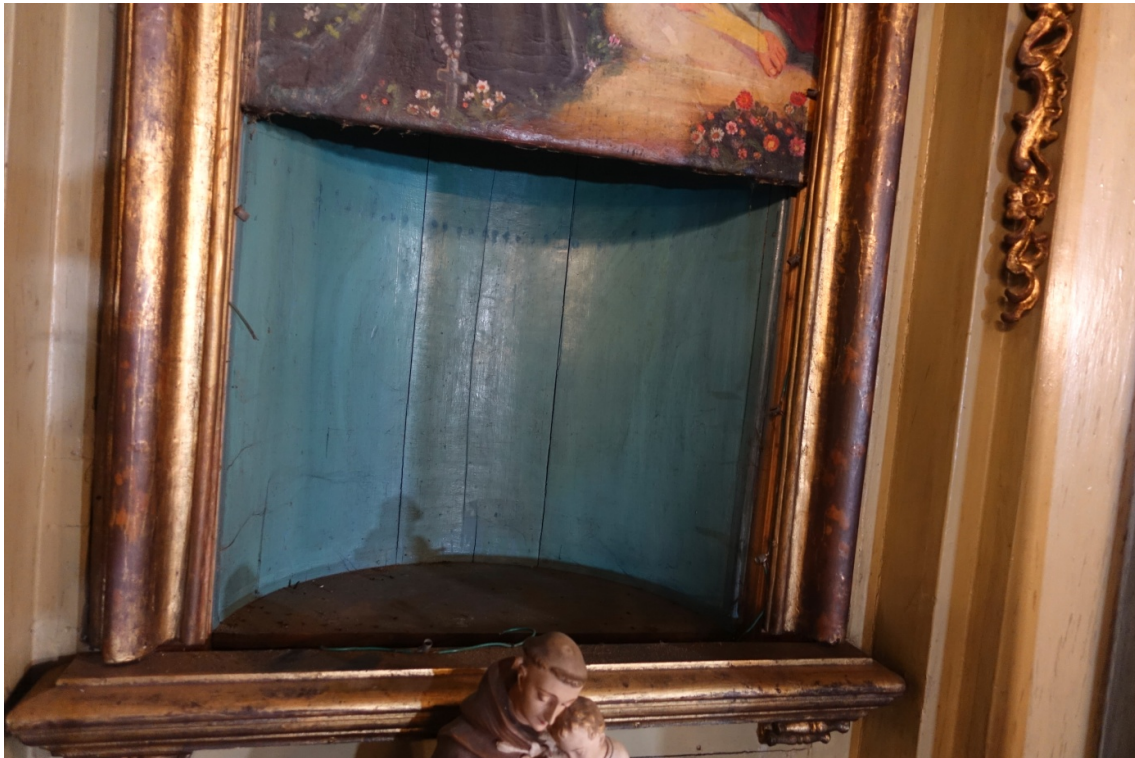
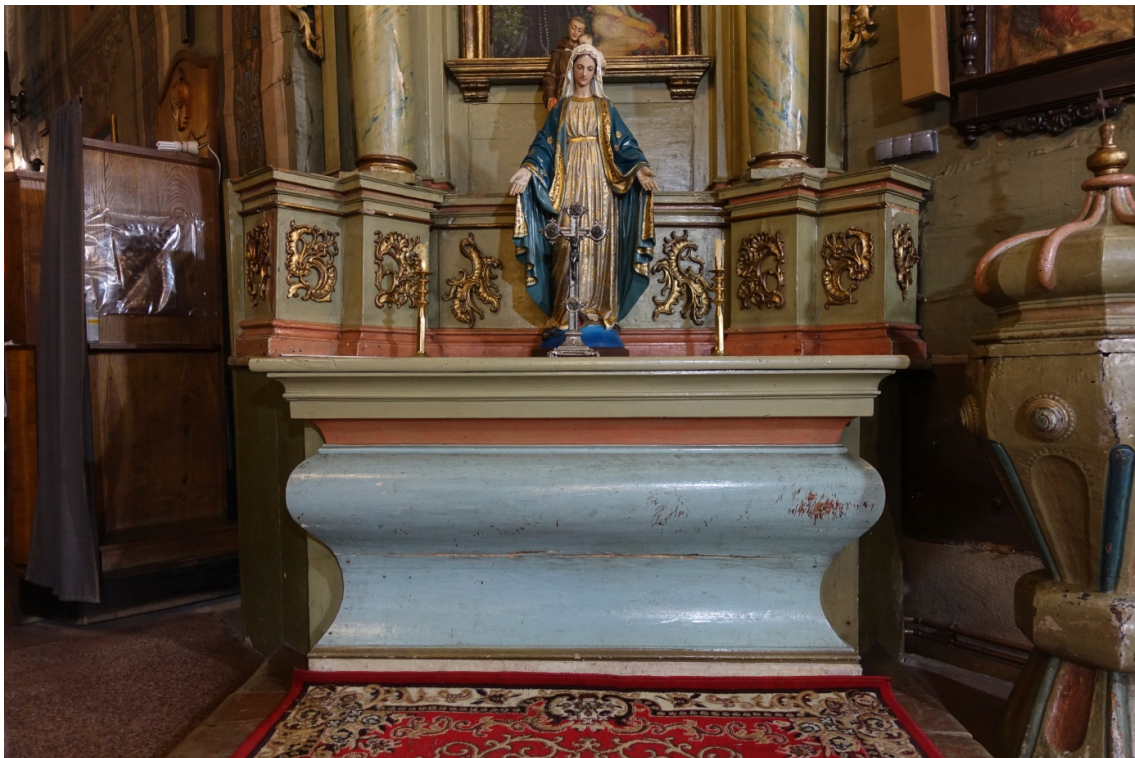
Fot.25 i 26. Sławęcín, kościół p.w. św. Katarzyny, ołtarz boczny prawy. Stan przed konserwacją. W niszy za obrazem zasuwkowym eksponowana jest rzeźba *Matka Boża Immaculata*, stojąca obecnie na mensie ołtarza.

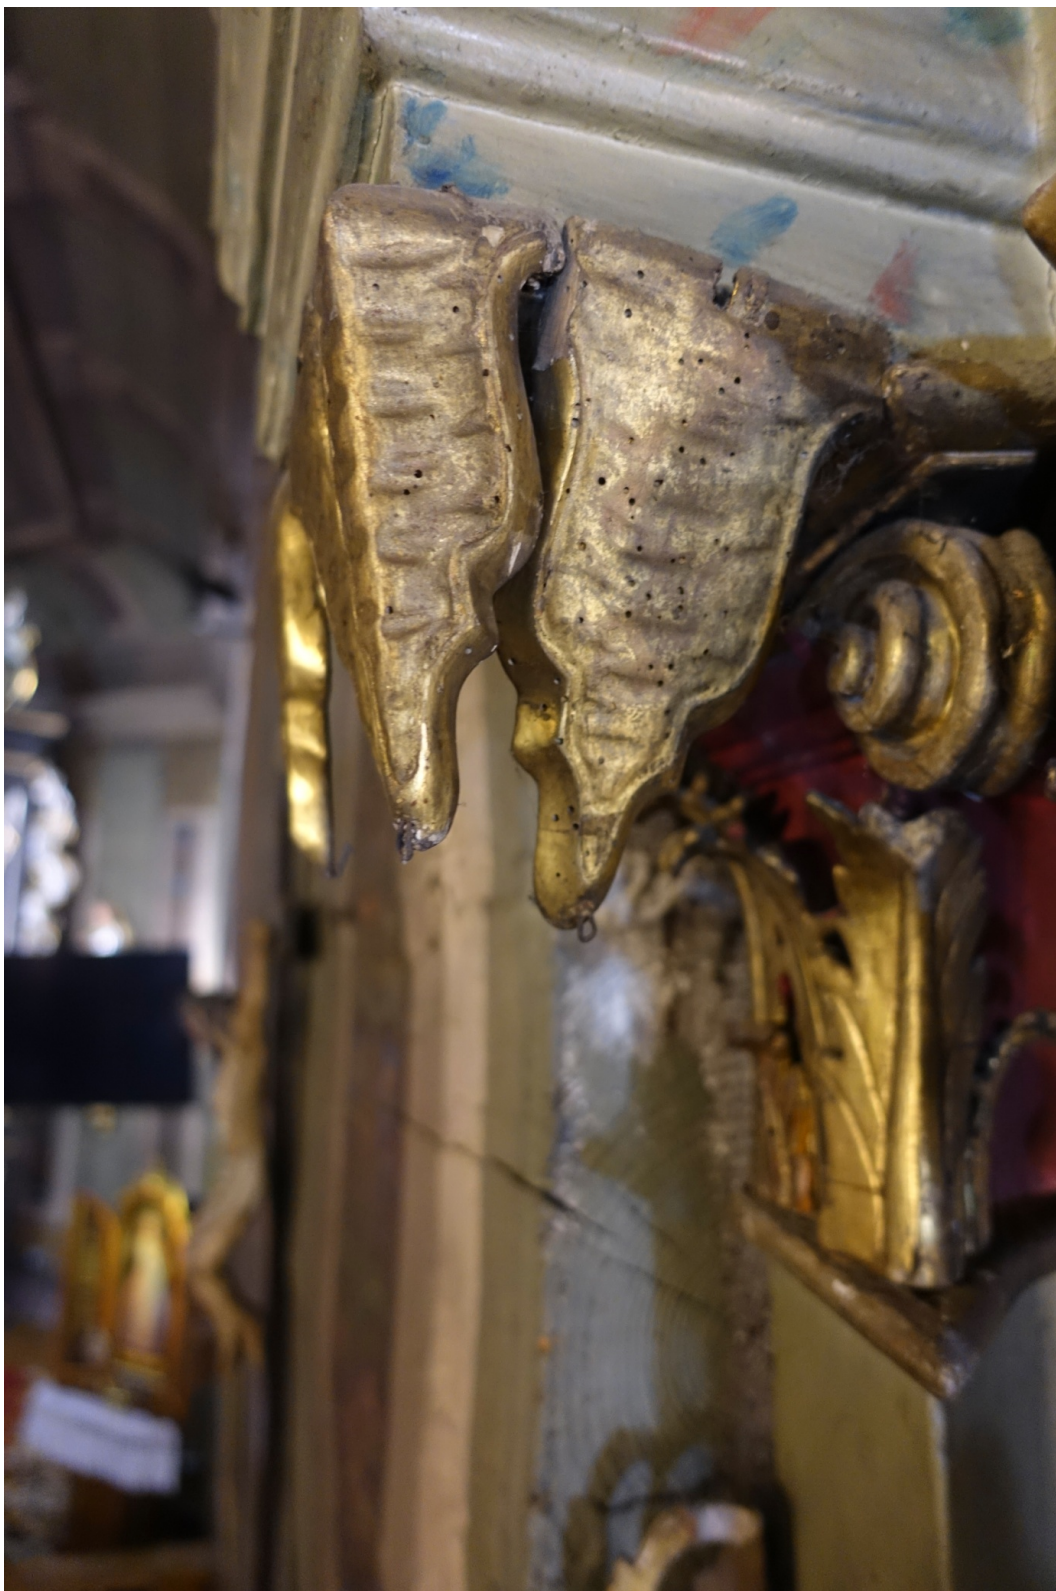
Fot.27. Sławęcín, kościół p.w. św. Katarzyny, ołtarz boczny prawy. Stan przed konserwacją. Widoczne metalowe haczyki, będące pozostałością po niezachowanych chwostach.

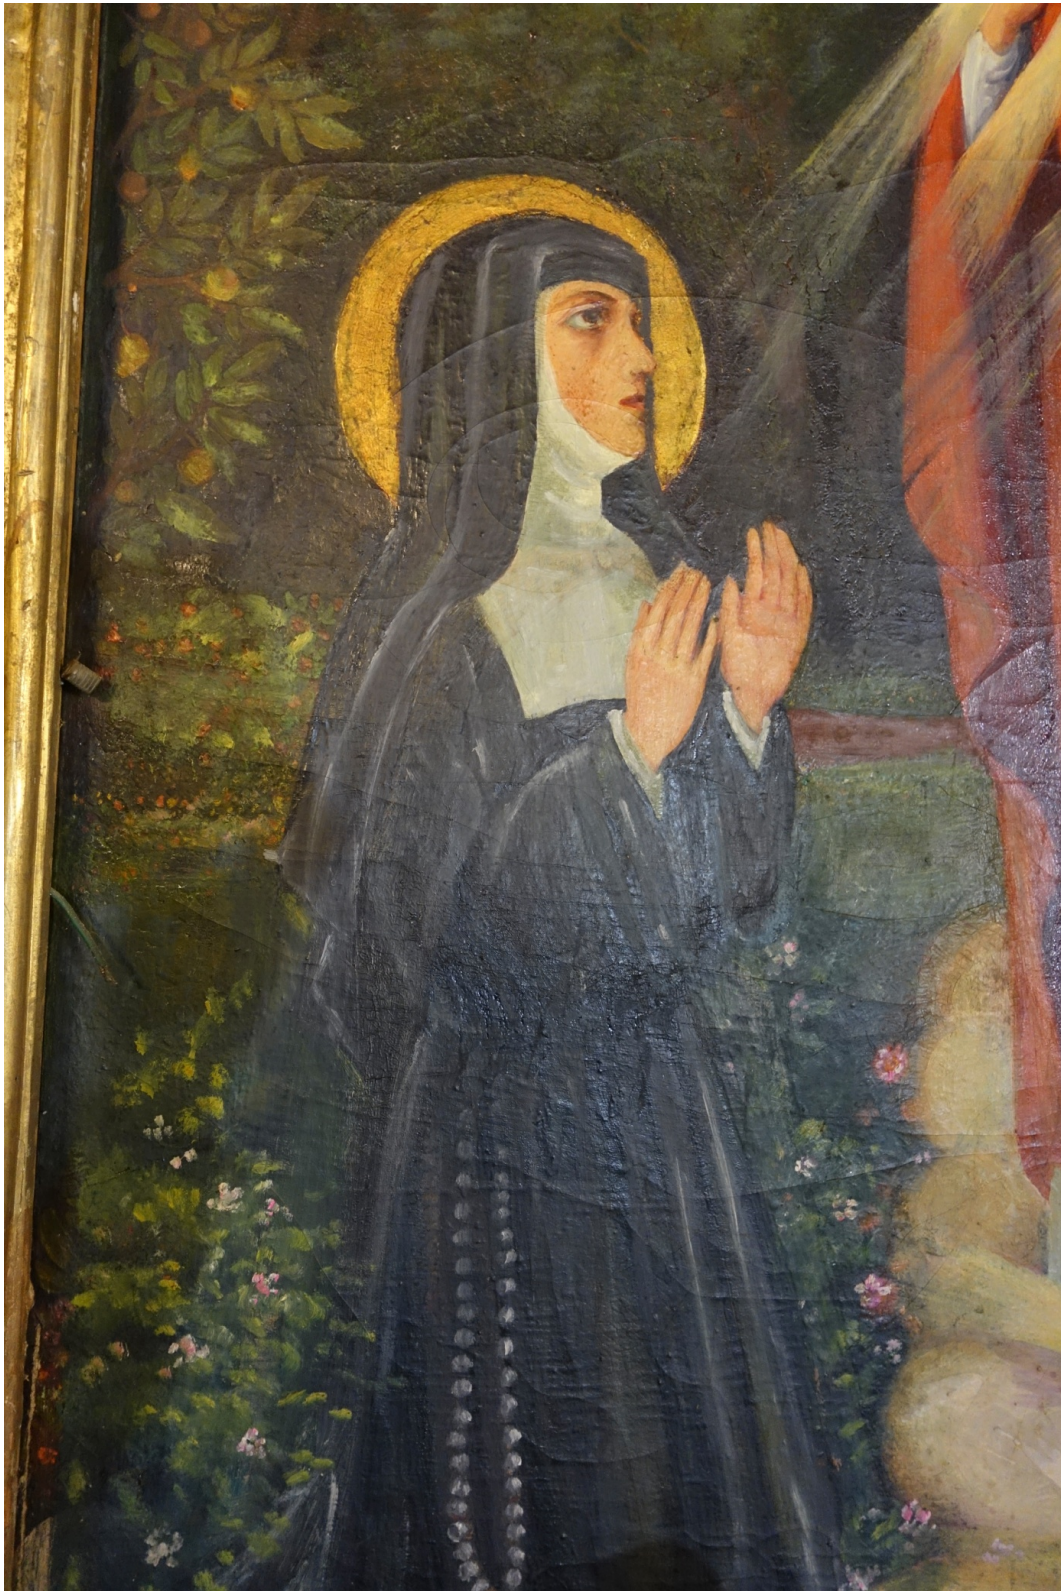
Fot.29. Sławęcín, kościół p.w. św. Katarzyny, ołtarz boczny prawy. Fragment obrazu na zasuwie. Stan przed konserwacją.

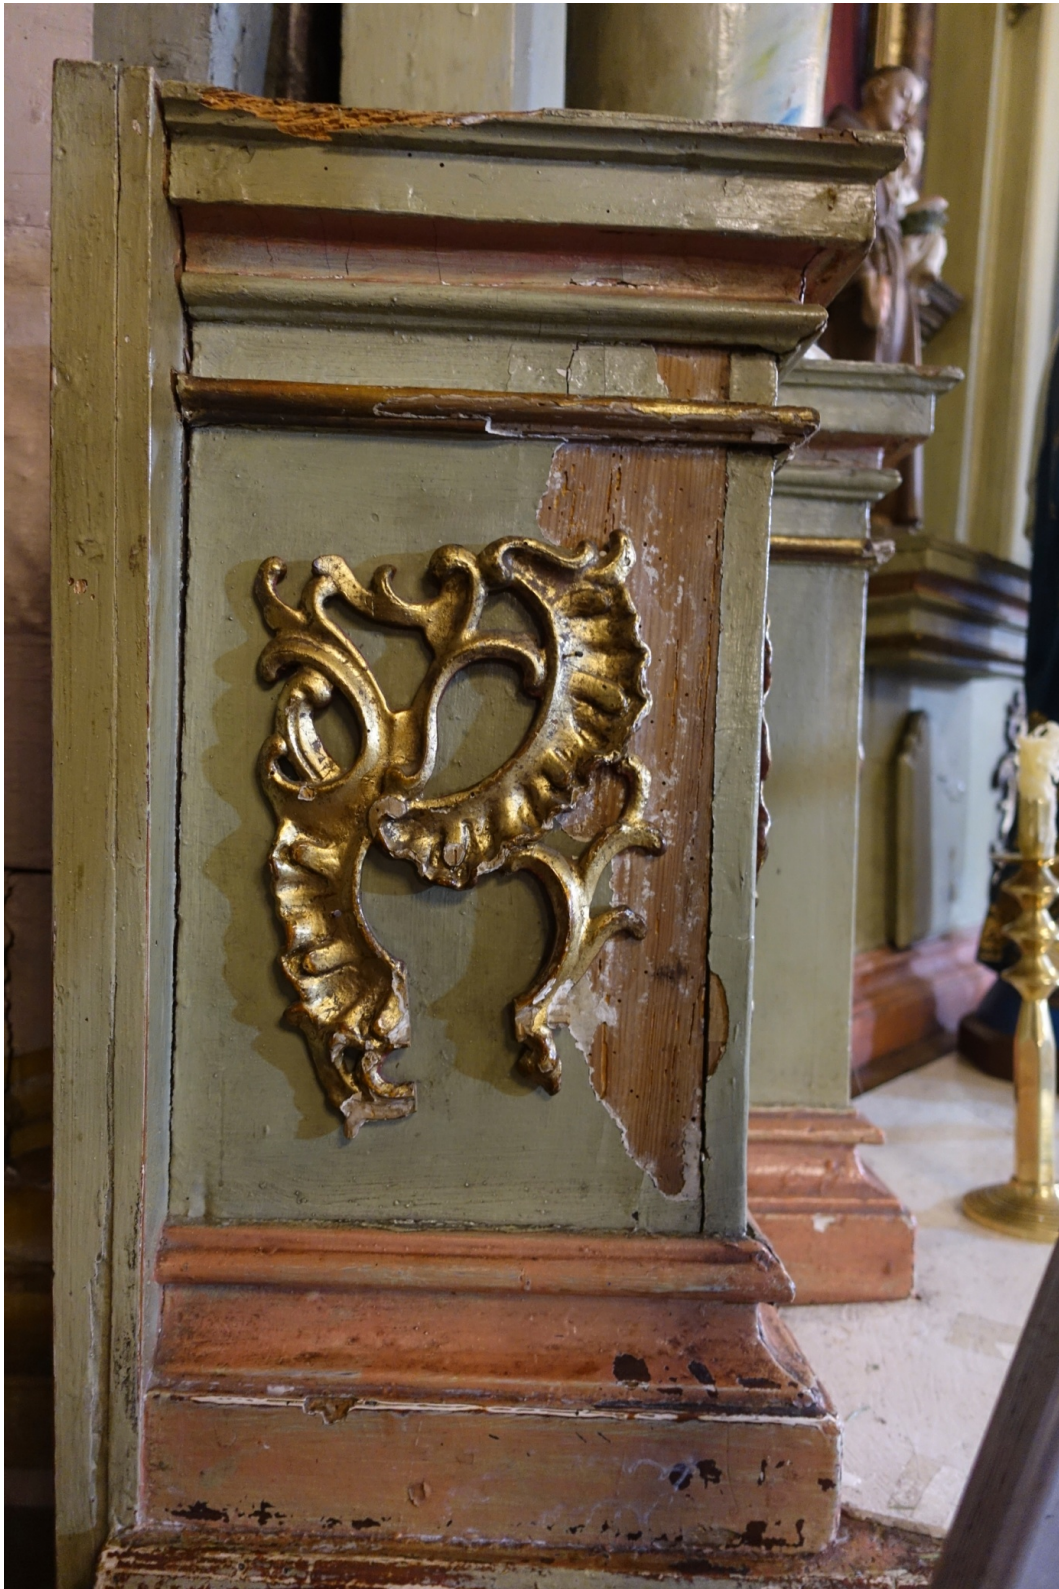
Fot.32. Sławęcin, kościół p.w. św. Katarzyny, ołtarz boczny prawy. Stan przed konserwacją. W naturalnych odkrywkach widoczna czarna? polichromia. Widoczne ubytki formy rzeźbiarskiej ornamentu i profilu w obrębie struktury ołtarza, ubytki warstw dekoracyjnych oraz otwory po drewnojadach.

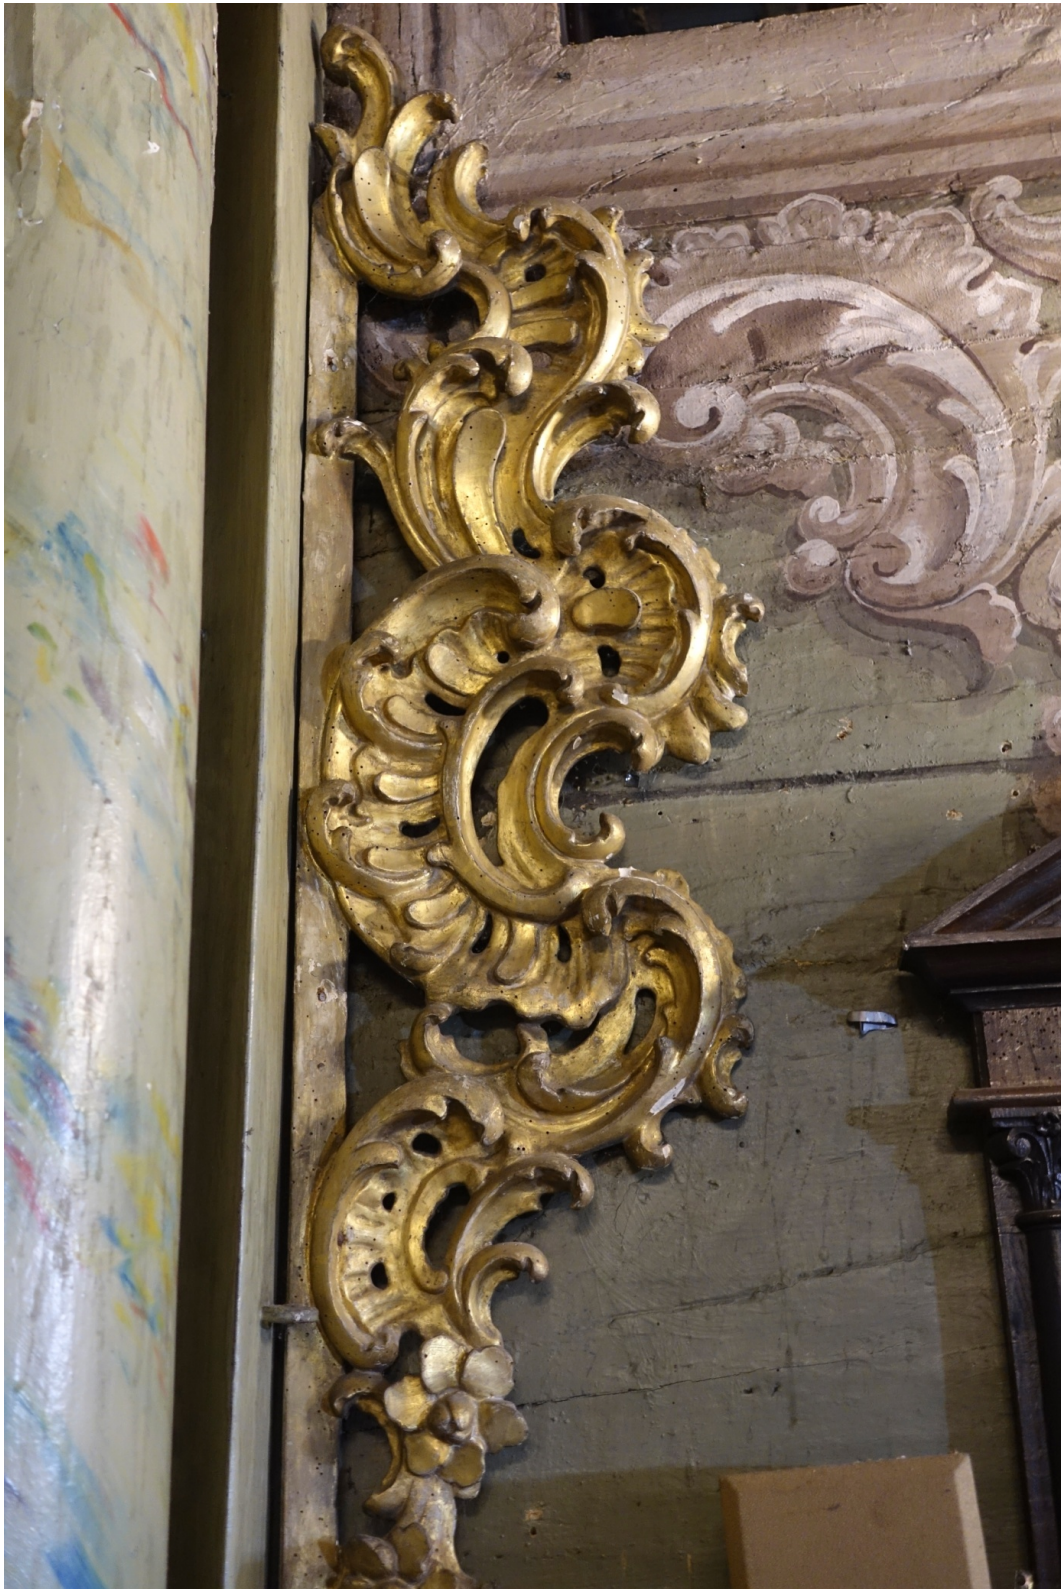
Fot.33. Sławęcin, kościół p.w. św. Katarzyny, ołtarz boczny prawy. Jeden z uszaków. Stan przed konserwacją.
